## ASBESTINVENTARISATIE

| Adres onderzoekslocatie: | M J Veder van Hobokenstraat 13 te Noordeloos<br>Woning |
| Datum rapport: | 29-11-2023 |

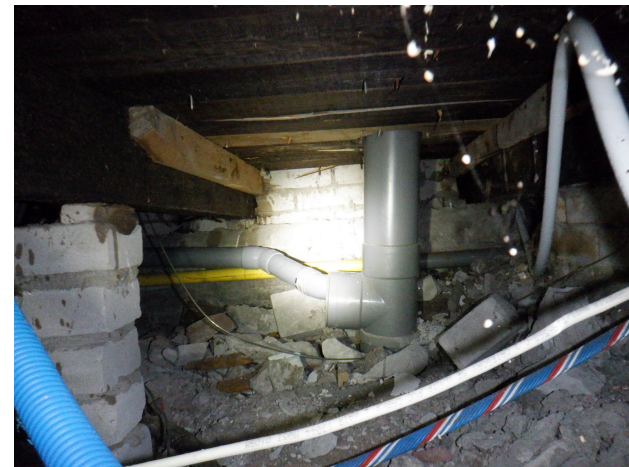
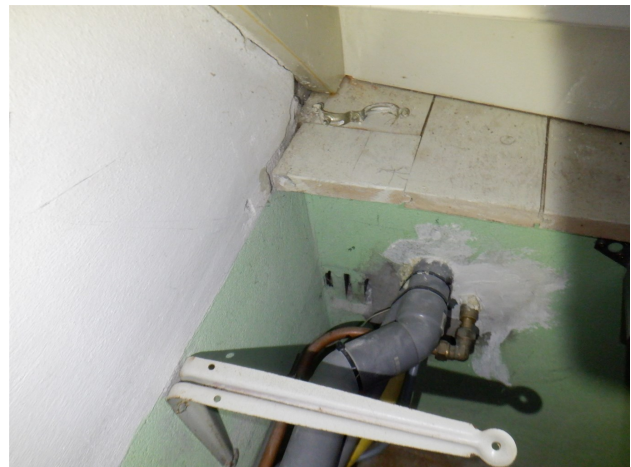
| Bron | Asbestcementpijp |
| Ruimte | trapkast/kruipruimte |
| Locatie in Ruimte | vanuit de trapkast onder de vloer door naar de buitengevel |
| Intact | Niet beschadigd |

Het materiaal is niet beschadigd en betreft een hechtgebonden toepassing. De kans op vezelemissie uit het materiaal bij normaal gebruik van de ruimte is gering.

Als men besluit om de bron te saneren dan dient de bron nog bemonsterd te worden.

Op korte termijn saneren is niet noodzakelijk, geadviseerd wordt het materiaal vóór sloop- of renovatiewerkzaamheden te saneren.
