## ASBESTINVENTARISATIE

| Adres onderzoekslocatie: | Prinses Irenestraat 14 te Arkel<br>Woning |
| Datum rapport: | 22-11-2023 |
| Werkordernummer: | 24.23.09346 |

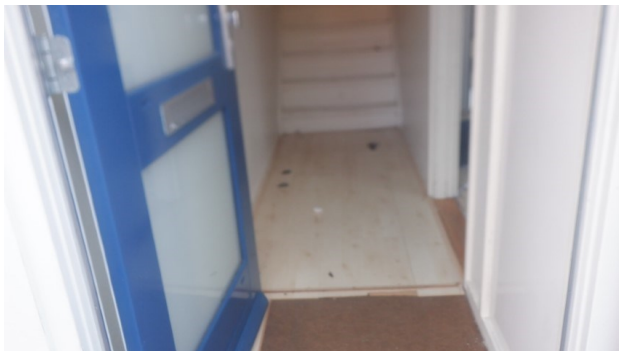
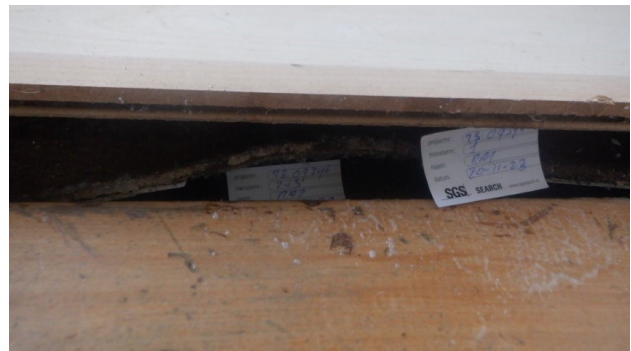
| Bronnummer | 1 |

| Bron | Colovinyltegels |
| Intact | Niet beschadigd |

| Monstercode | Type | Ruimte | Analyserapportnummer | Analyseresultaten |
|---|---|---|---|---|
| 0637097 | M | Hal | AMM23-09162 | 0,1-2 w/w % CHR |

Over de colovinyltegels is tapijt geplakt. Deze dient ook onder asbest condities te worden gesaneerd.

Risicoklasse 2

Het materiaal is niet beschadigd en betreft een hechtgebonden toepassing. De kans op vezelemissie uit het materiaal bij normaal gebruik van de ruimte is gering.

Op korte termijn saneren is niet noodzakelijk, geadviseerd wordt het materiaal vóór sloop- of renovatiewerkzaamheden te saneren.

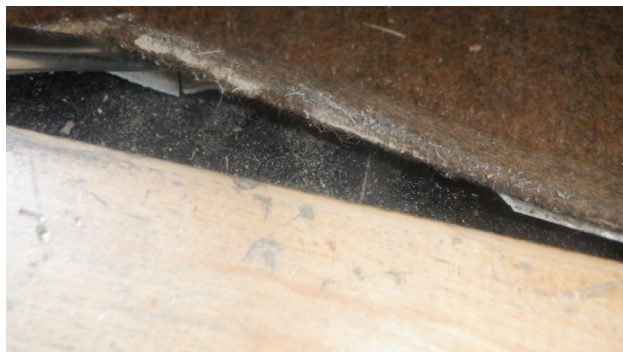
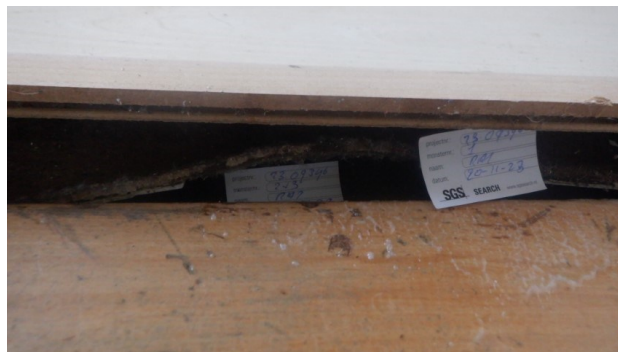
| Bronnummer | 2 |

| Bron | Bitumen lijmlaag |
| Intact | Niet beschadigd |

| Monstercode | Type | Ruimte | Analyserapportnummer | Analyseresultaten |
|---|---|---|---|---|
| 0637099 | M | Hal | AMM23-09162 | 0,1-2 w/w % CHR |

Op de bitumen lijmlaag ligt een de colovinytlegel.

Risicoklasse 2

Het materiaal is niet beschadigd en betreft een hechtgebonden toepassing. De kans op vezelemissie uit het materiaal bij normaal gebruik van de ruimte is gering.

Op korte termijn saneren is niet noodzakelijk, geadviseerd wordt het materiaal vóór sloop- of renovatiewerkzaamheden te saneren.

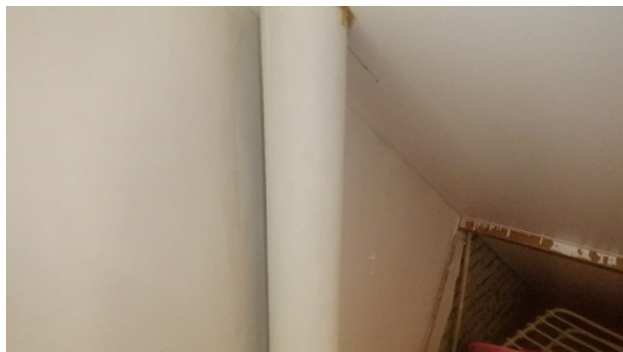
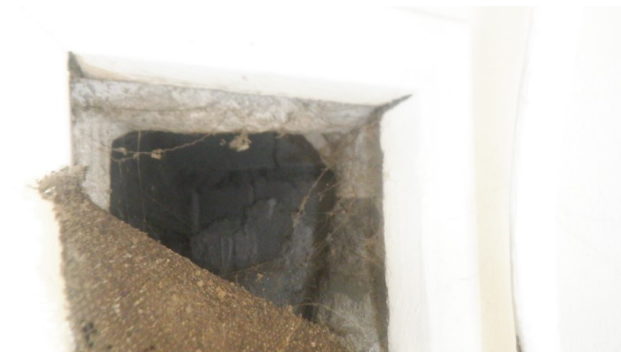
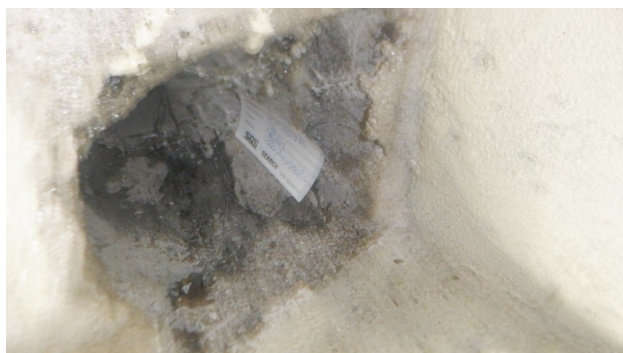
| Bronnummer | 3 |

| Bron | Ontluchtingspijp |
| Intact | Niet beschadigd |

| Monstercode | Type | Ruimte | Analyserapportnummer | Analyseresultaten |
|---|---|---|---|---|
| 0637100 | M | Trapkast | AMM23-09162 | 10-15 w/w % CHR |

De ontluuchtingspijp betreft een bouwkundige toepassing. 1 ontluuchtingspijp loopt vanuit de voorgevel van de woning in de kruipruimte naar de trapkast en 1 ontluuchtingspijp loopt van de vloer van de zolder naar het dak.

Risicoklasse 2

Het materiaal is niet beschadigd en betreft een hechtgebonden toepassing. De kans op vezelemissie uit het materiaal bij normaal gebruik van de ruimte is gering.

Werkzaamheden in besloten ruimte.

Op korte termijn saneren is niet noodzakelijk, geadviseerd wordt het materiaal vóór sloop- of renovatiewerkzaamheden te saneren.

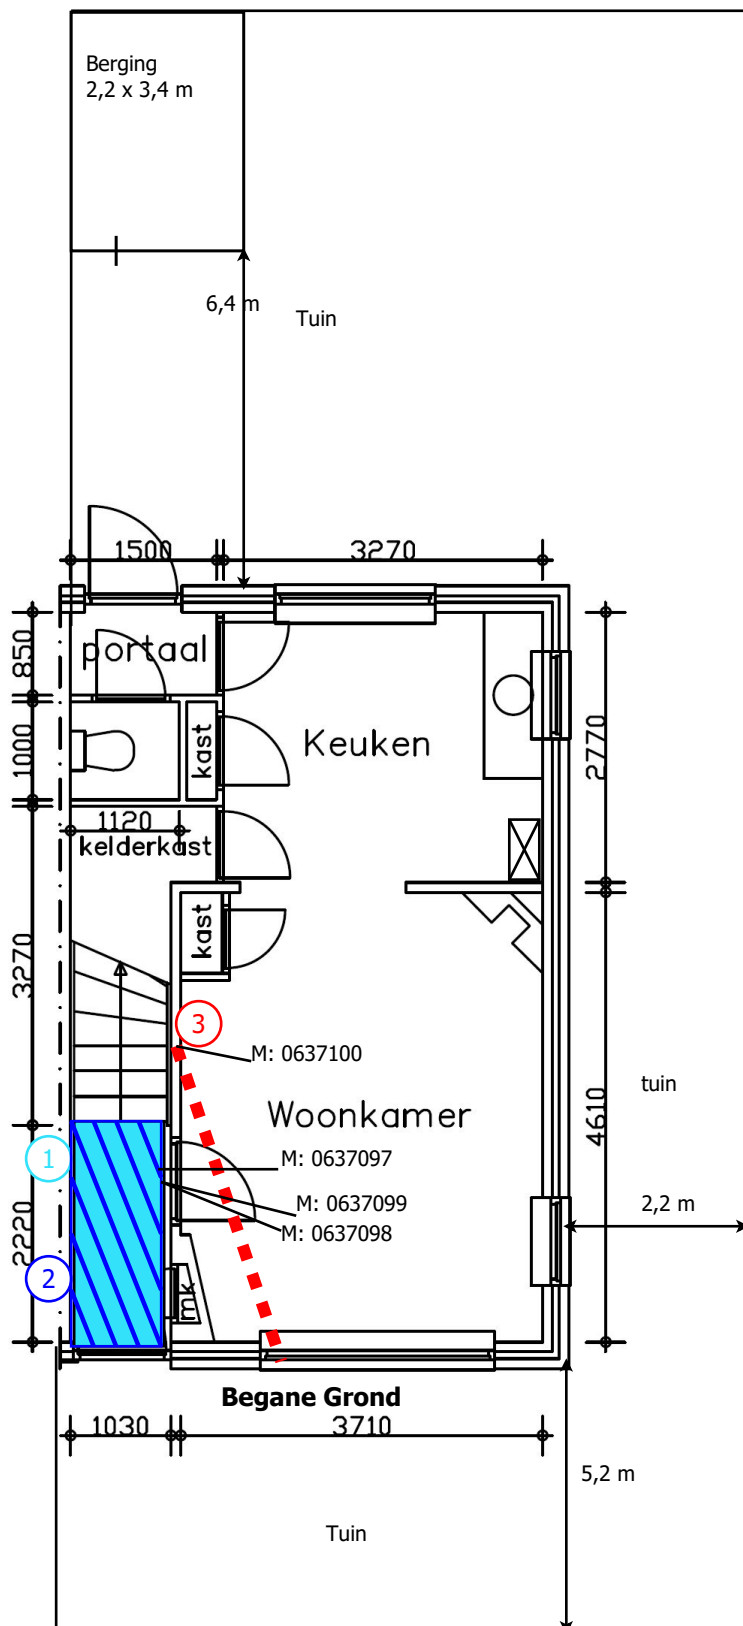
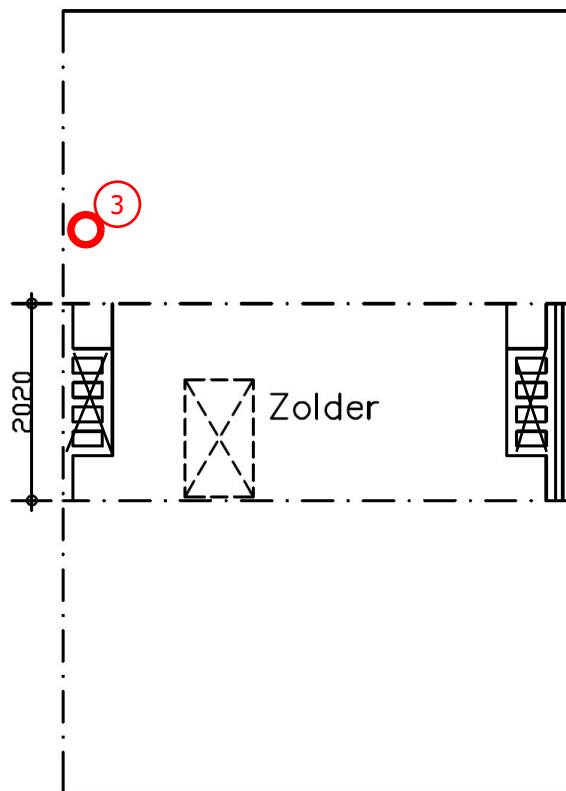
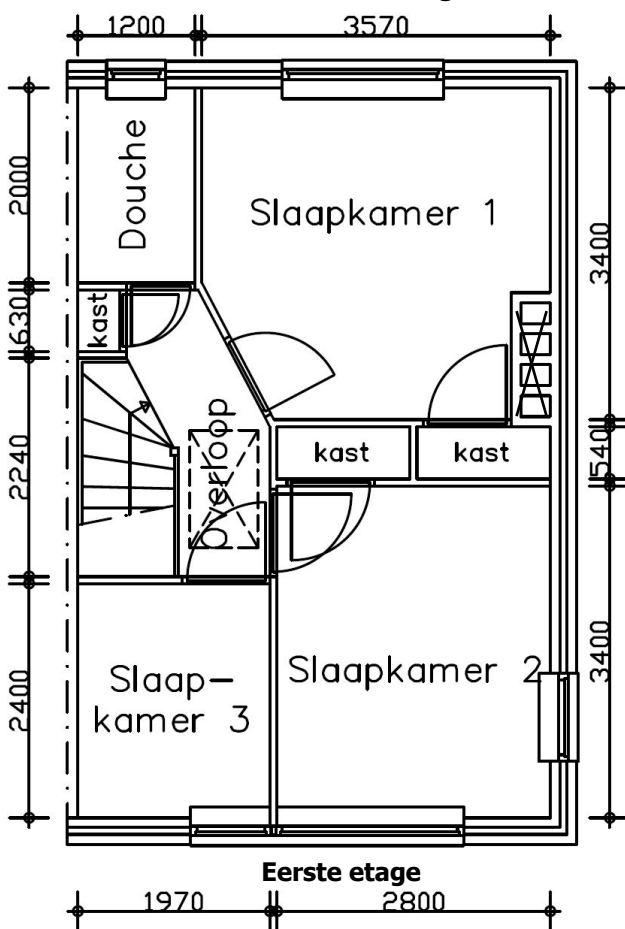
**BIJLAGE I PLATTEGROND(EN)**

| RENVOOI |
|---|
| 1: Colovinyl tegel, 3,2 m <sup>2</sup> |
| 2: Bitumen lijmlaag, 3,2 m <sup>2</sup> |
| 3: Ontluchtingspijp, 4,1 m |

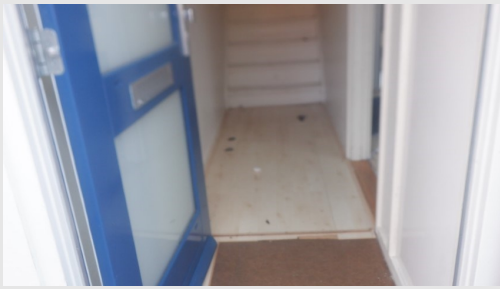
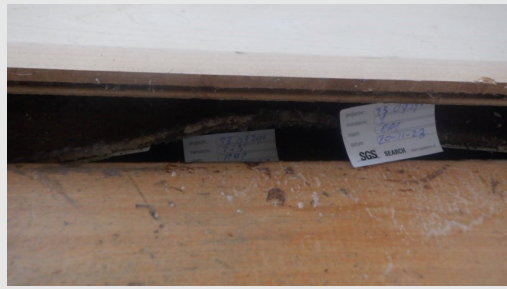
### 1 Colovinyltegels

Overzicht hal

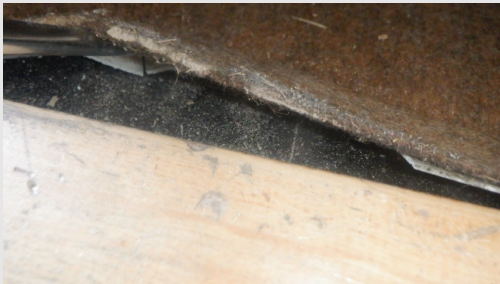
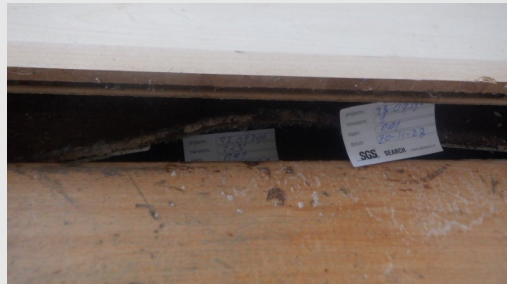
### 2 Bitumen lijmlaag

Overzicht bitumen lijmlaag

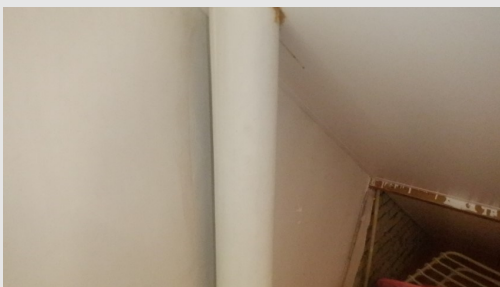
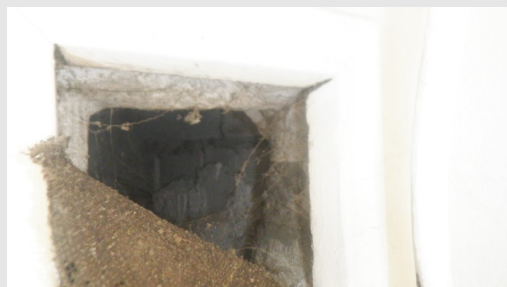
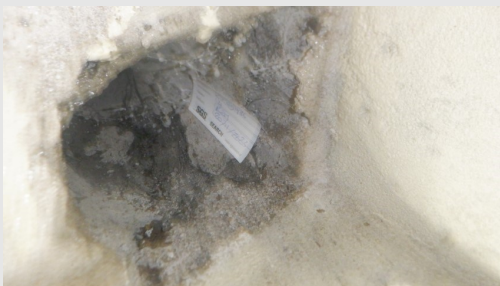
### 3 Ontluchtingspijp

Overzicht ontluchtingspijp zolder

Overzicht ontluchtingspijp trapkast

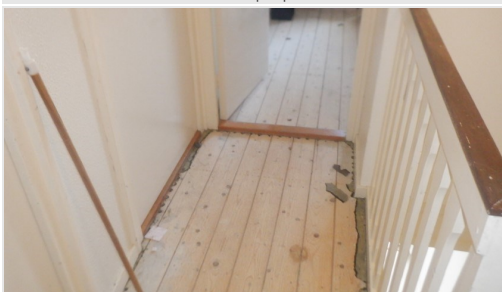
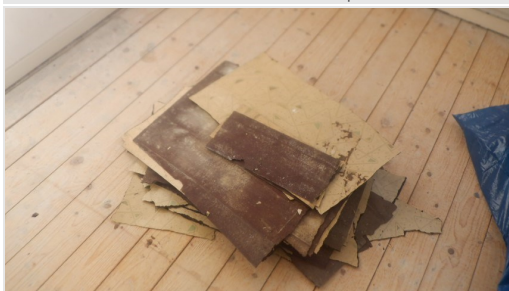
Niet verdachte restanten zeil
