## ASBESTINVENTARISATIE

| Adres onderzoekslocatie: | Thorbeckestraat 39 te Culemborg<br>Woning |
| Datum rapport: | 12-01-2024 |
| Werkordernummer: | 24.24.00060 |

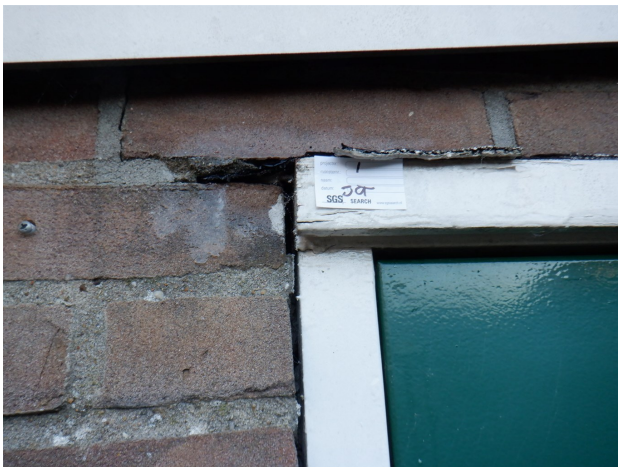
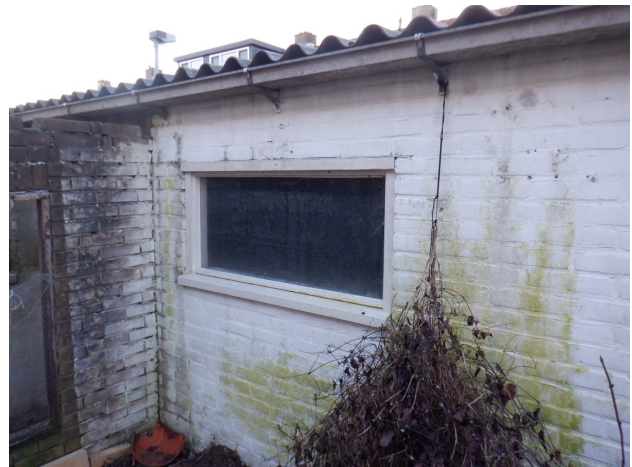
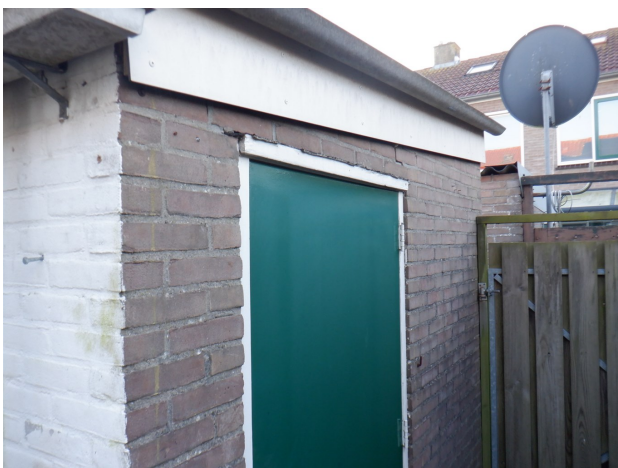
| Bronnummer | 1 | Niet asbesthoudend |
| Bron | Bitumen | |
| Ruimte | Schuur | |
| Locatie in Ruimte | boven kozijnen | |

Na optische analyse bleek het materiaal geen asbestvezels te bevatten in een percentage boven de detectiegrens van 0,1% w/w.

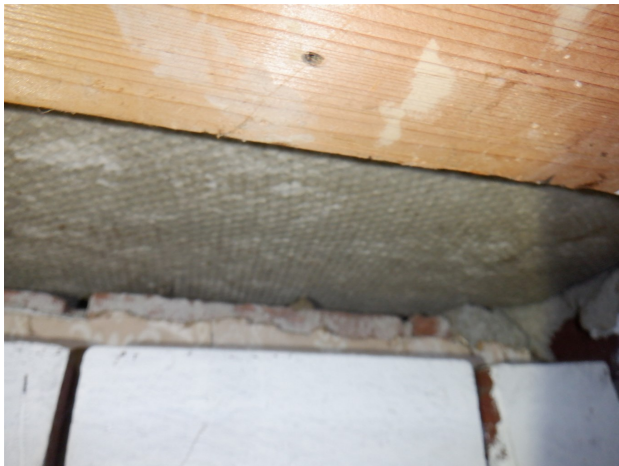
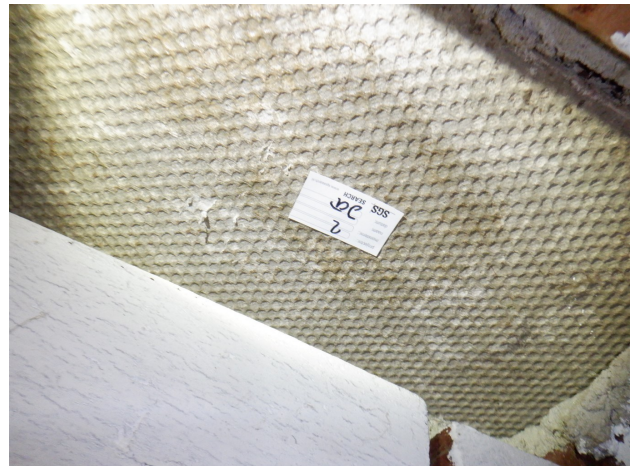
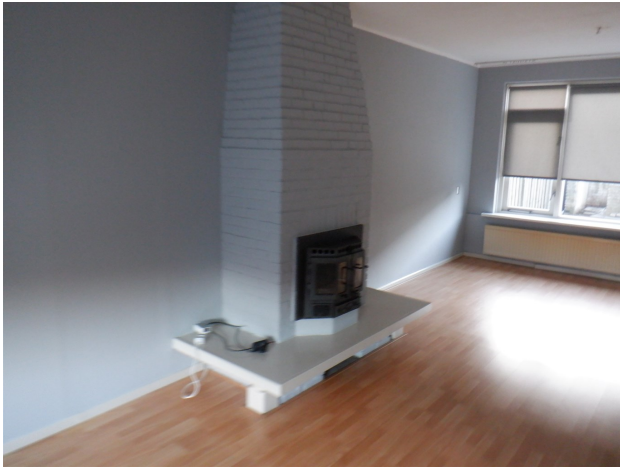
| Bronnummer | 2 |
| Bron | Plaatmateriaal |
| Ruimte | Woonkamer |
| Locatie in Ruimte | onder inbouwhaard |

| Monstercode | Type | Ruimte | Analyserapportnummer | Analyseresultaten |
|---|---|---|---|---|
| 0838636 | M | Woonkamer | AMM24-00201 | 10-15 w/w % CHR |

de afmeting is geschat mogelijk loopt de bron door dit is echter niet zichtbaar.

Risicoklasse 2

Het materiaal is niet beschadigd en betreft een hechtgebonden toepassing. De kans op vezelemissie uit het materiaal bij normaal gebruik van de ruimte is gering.

Op korte termijn saneren is niet noodzakelijk, geadviseerd wordt het materiaal vóór sloop- of renovatiewerkzaamheden te saneren.

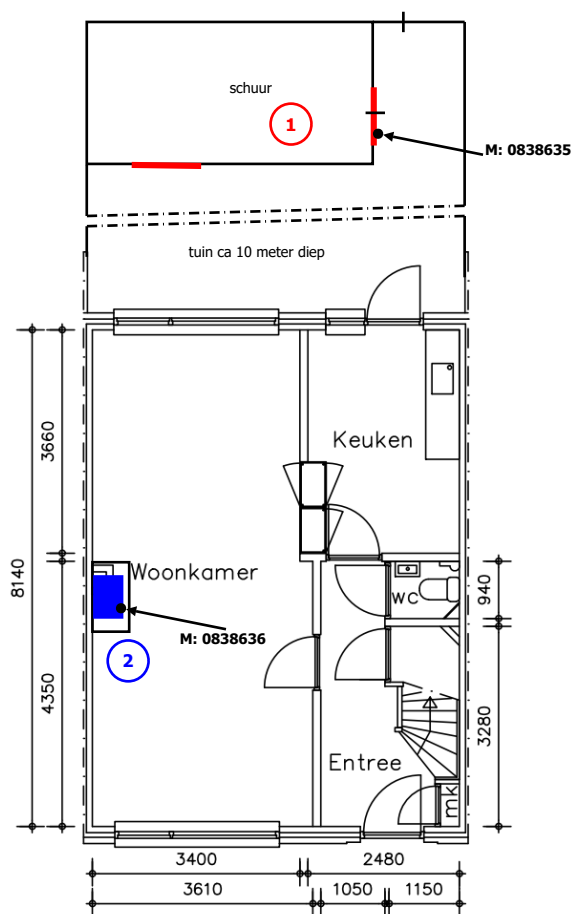
Beganegrond

1: bitumen, ca. 2 m  
2: plaatmateriaal, ca 0,5 m²  
M: monsterlocatie  
De tekening is het geïnspecteerde gebied  
☒ Niet geïnspecteerd
