## ASBESTINVENTARISATIE

| Opdrachtgever: | KleurrijkWonen |
| Adres onderzoekslocatie: | Giessenlaan 32 te Giessenburg<br>Woning |
| Datum rapport: | 26-01-2024 |

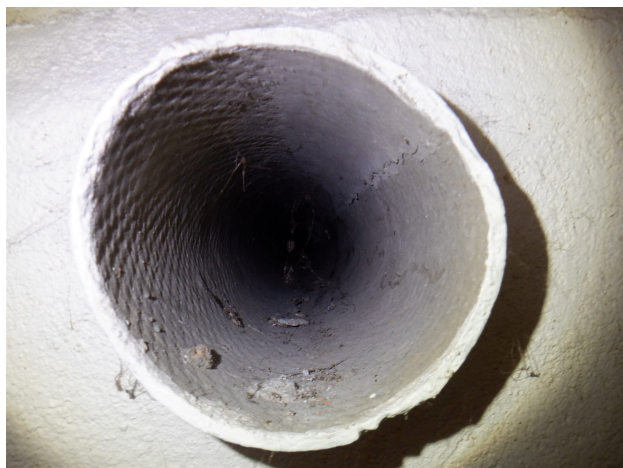
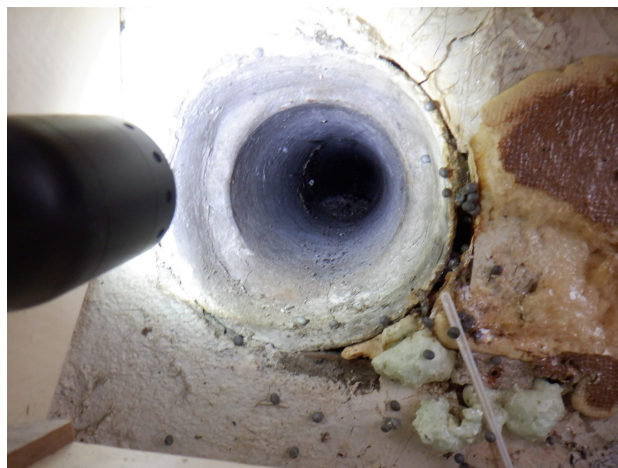
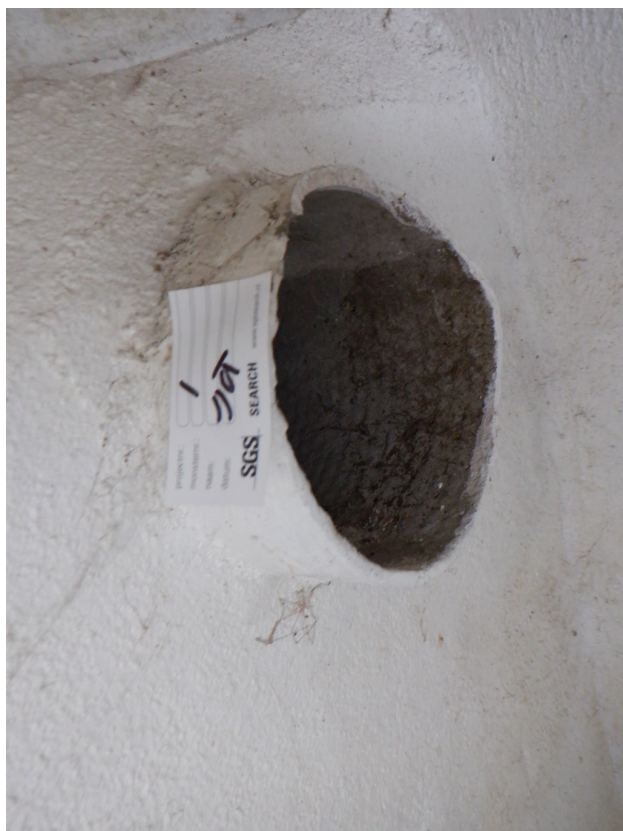
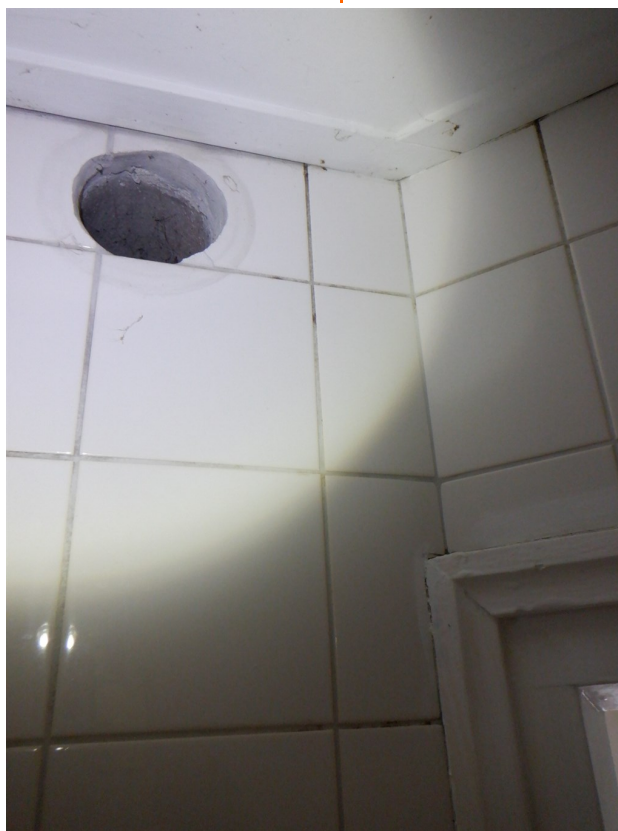
| Bronnummer | 1 |
| Bron | Ontluchtingspijp |
| Ruimte | Badkamer, kelderkast |

In de kelderkast loopt de bron onder de begane grondvloer door naar de buitengevels, in de badkamer loopt de bron over het plafond van het toilet naar de buitengevel.

Risicoklasse 2A

Het materiaal is niet beschadigd en betreft een hechtgebonden toepassing. De kans op vezelemissie uit het materiaal bij normaal gebruik van de ruimte is gering.

Op korte termijn saneren is niet noodzakelijk, geadviseerd wordt het materiaal vóór sloop- of renovatiewerkzaamheden te saneren.
