## ASBESTINVENTARISATIE

| Adres onderzoekslocatie: | Valeriaan 31 te Culemborg |
| Datum rapport: | 12-02-2024 |
| Werkordernummer: | 24.24.01547 |

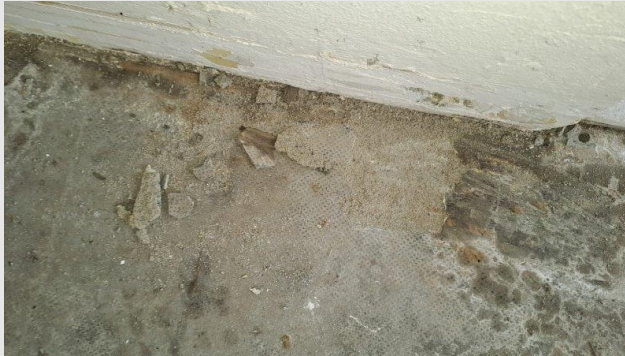
## Destructief onderzoek

| Ruimte | Omschrijving | Asbestverdacht materiaal | bron |
|---|---|---|---|
| Woonkamer | Deels egaline-vloer verwijderd. | Niet aangetroffen. | |
