## ASBESTINVENTARISATIE

| Adres onderzoekslocatie: | Spartaveld 20 te Leerdam<br>Woning |
| Datum rapport: | 04-03-2024 |
| Werkordernummer: | 24.24.02397 |

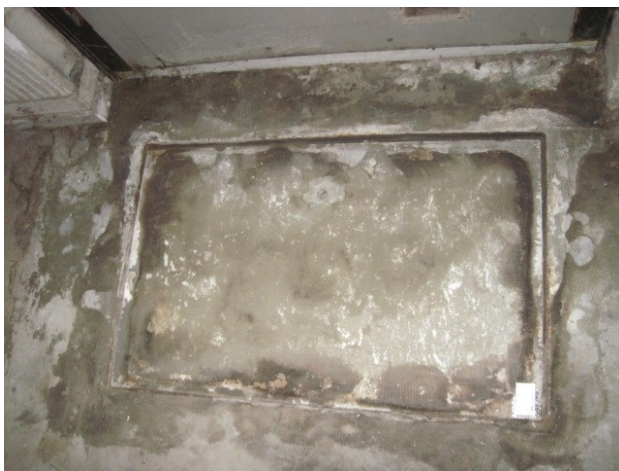
Overzichtsfoto inpandige berging

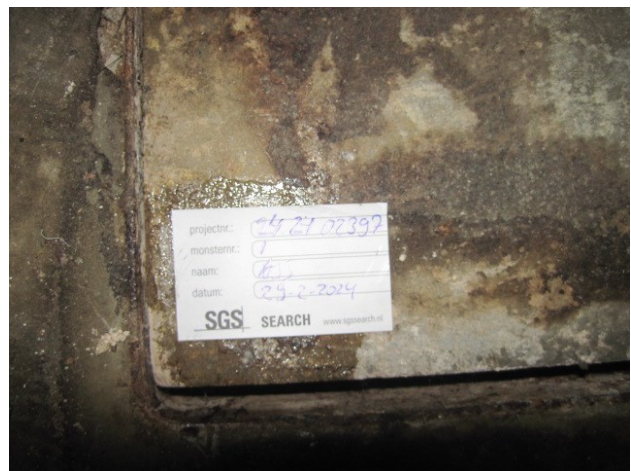
| Monstercode | Type | Ruimte | Analyserapportnummer | Analyseresultaten |
|---|---|---|---|---|
| 0806575 | M | Inpandige berging | AMM24-01653 | 10-15 w/w % CHR |

Risicoklasse 1

Het materiaal is niet beschadigd en betreft een hechtgebonden toepassing. De kans op vezelemissie uit het materiaal bij normaal gebruik van de ruimte is gering.

Detailfoto vloerluik

Op korte termijn saneren is niet noodzakelijk, geadviseerd wordt het materiaal vóór sloop- of renovatiewerkzaamheden te saneren.

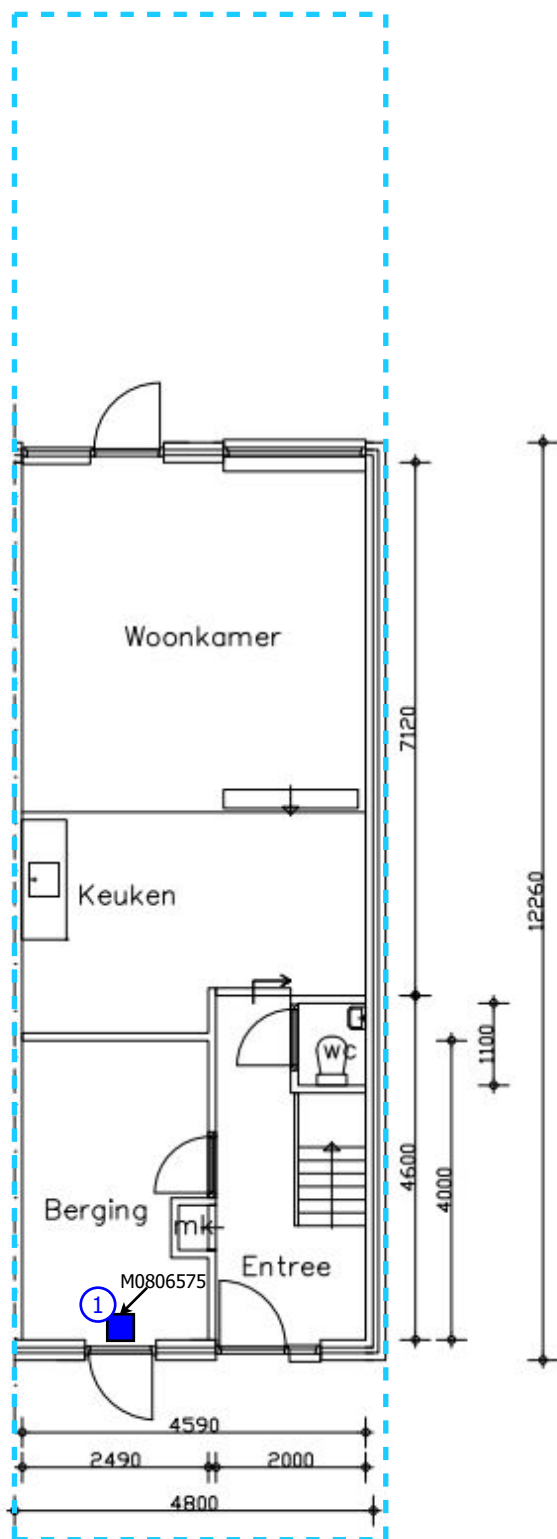
Beganegrond

| RENVOOI |
|---|
| 1: Vloerluik |

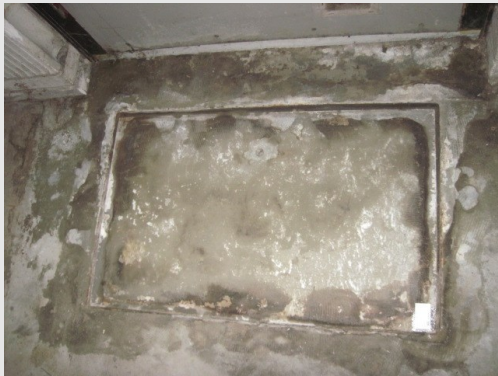
Overzichtsfoto in pandige berging

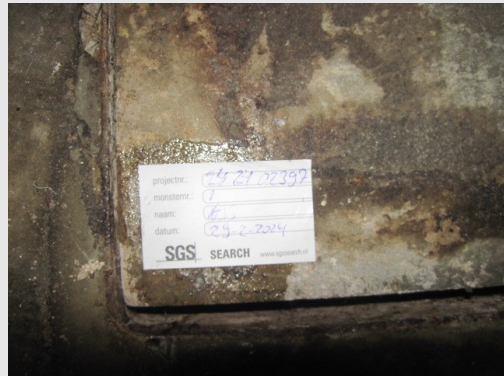
### 1 Vloerluik

Detailfoto vloerluik
