## ASBESTINVENTARISATIE

| Adres onderzoekslocatie: | Rutgher Jacobsstraat 16 te Tricht<br>Woning |
| Datum rapport | 22-01-2025 |

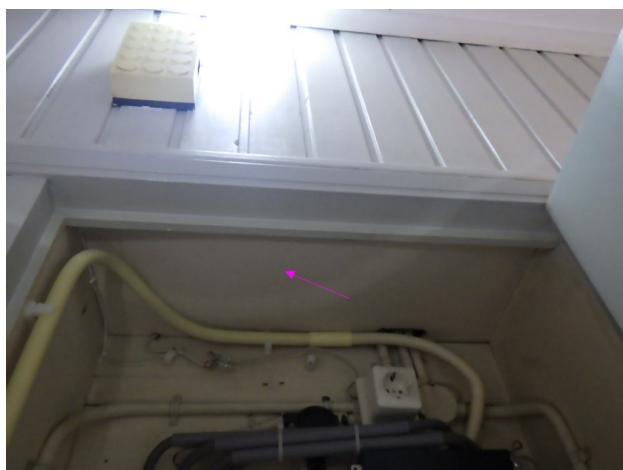
De bron is in de meterkast zichtbaar als plafondbeplating en bevindt zich gespijkerd op de ingebouwde meterkast. Deze inbouw meterkast is gedeeltelijk aanwezig in de naastgelegen trapkast en toiletruimte. In de trapkast is hij waarneembaar bovenop de meterkast en in de toiletruimte bevindt de toepassing zich boven het verlaagde plafond.

Risicoklasse 2

Het materiaal is niet beschadigd en betreft een hechtgebonden toepassing. De kans op vezelemissie uit het materiaal bij normaal gebruik van de ruimte is gering.

Overzichtsfoto meterkast

Op korte termijn saneren is niet noodzakelijk, geadviseerd wordt het materiaal vóór sloop- of renovatiewerkzaamheden te saneren.

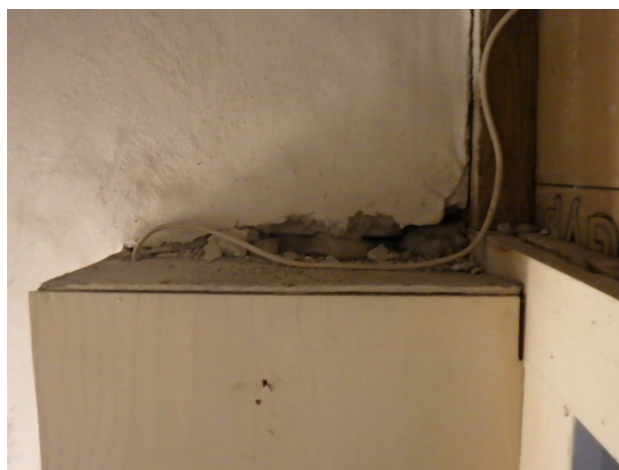
Overzichtsfoto trapkast

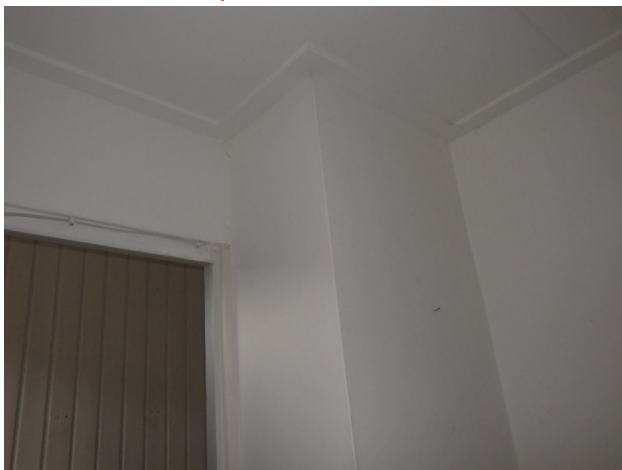
Overzichtsfoto toilet

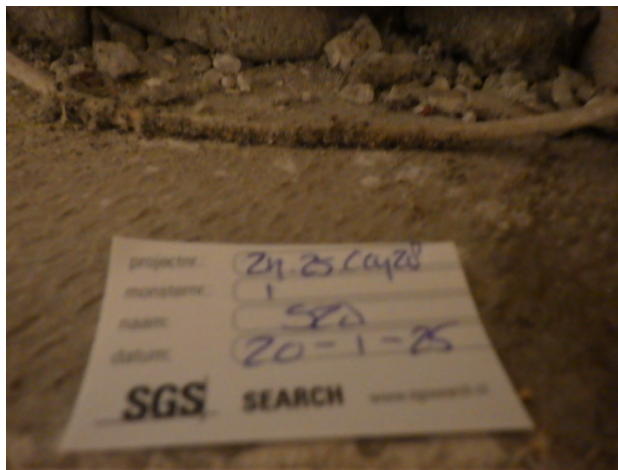
Monsterlocatie

| Monstercode | Type | Ruimte | Analyserapportnummer | Analyseresultaten |
|---|---|---|---|---|
| 0901631 | M | Meterkast | AMM25-00548 | 2-5 w/w % CHR |

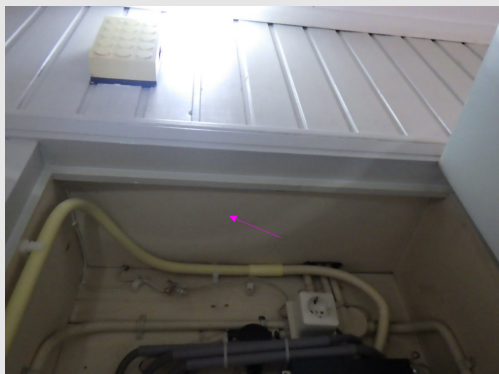
Overzichtsfoto meterkast

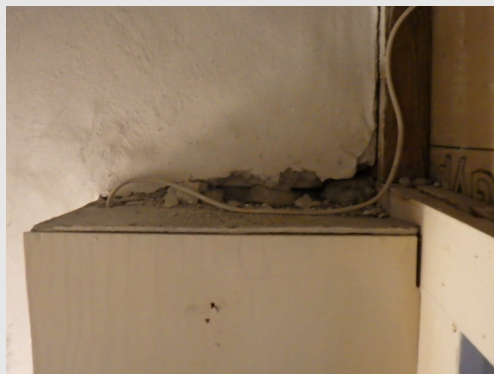
Overzichtsfoto trapkast

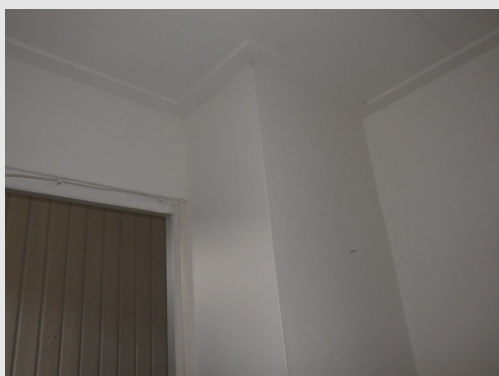
Overzichtsfoto toilet
