## ASBESTINVENTARISATIE

| Adres onderzoekslocatie: | Nassastraat 7 te Arkel<br>Woning |
| Datum rapport | 13-05-2025 - geldig tot 13-05-2028 (*) |
| Werkordernummer: | 24.25.03394 |

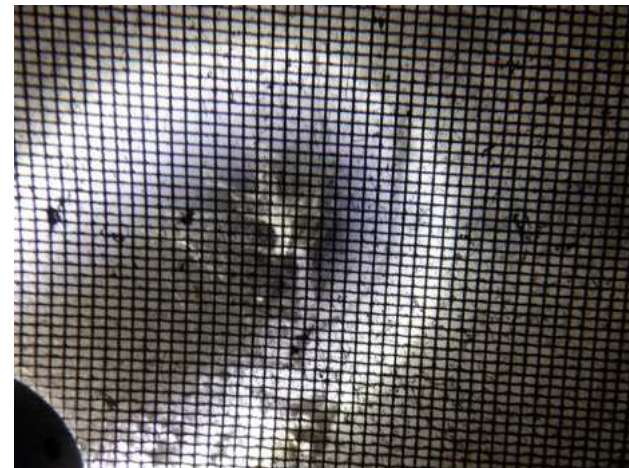
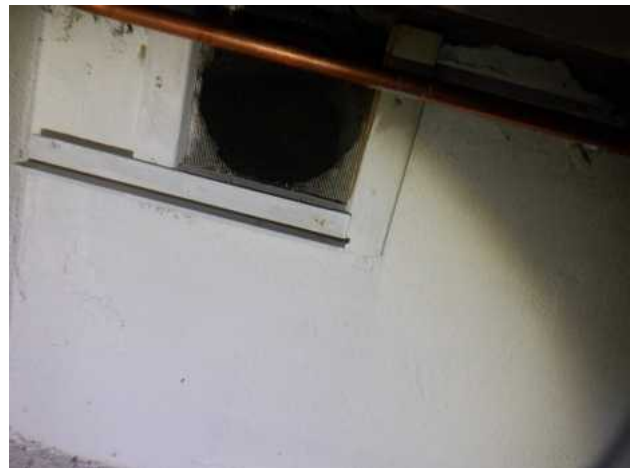
| Bron | Ontluchtingspijp |
| Ruimte | Kruipruimte |
| Intact | Niet beschadigd |
| Aard van materiaal | Hechtgebonden |

| Monstercode | Type | Ruimte | Analyserafportnummer | Analyseresultaten |
|---|---|---|---|---|
| 0556522 | M | Kruipruimte | MO-Marijke Boermans-19-00019333-SL | 10-15 w/w % CHR<br>2-5 w/w % CRO |

Risicoklasse 2A

Het materiaal is niet beschadigd en betreft een hechtgebonden toepassing. De kans op vezelemissie uit het materiaal bij normaal gebruik van de ruimte is gering.

Op korte termijn saneren is niet noodzakelijk, geadviseerd wordt het materiaal vóór sloop- of renovatiewerkzaamheden te saneren.

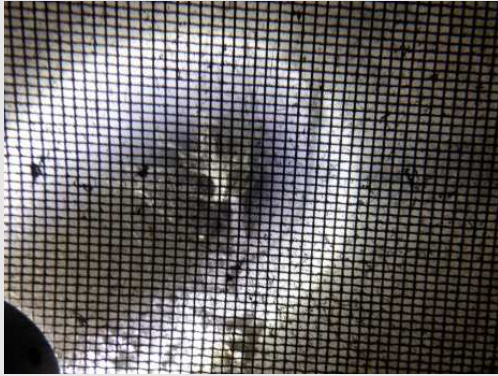
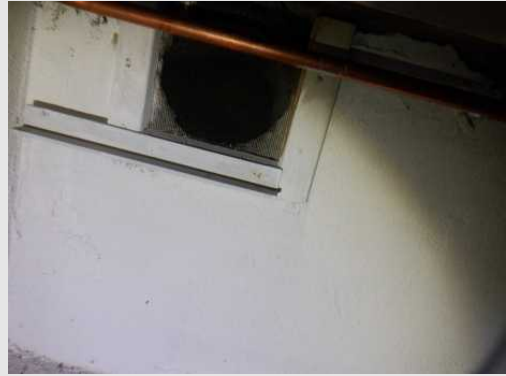
### 1 Ontluchtingspijp

| Bron | Bron/ruimte | Saneringsklasse | Conclusie/Aanbeveling |
|---|---|---|---|
| 1 | Ontluchtingspijp / Kruipruimte | 2A | Het materiaal is niet beschadigd en betreft een hechtgebonden toepassing. De kans op vezelemissie uit het materiaal bij normaal gebruik van de ruimte is gering. Op korte termijn saneren is niet noodzakelijk, geadviseerd wordt het materiaal vóór sloop- of renovatiewerkzaamheden te saneren. |
