## ASBESTINVENTARISATIE

| Adres onderzoekslocatie: | Koningin Wilhelminastraat 9 te Schoonrewoerd<br>Woning |
| Datum rapport | 19-05-2025 - geldig tot 19-05-2028 (*) |
| Werkordernummer: | 24.25.03398 |

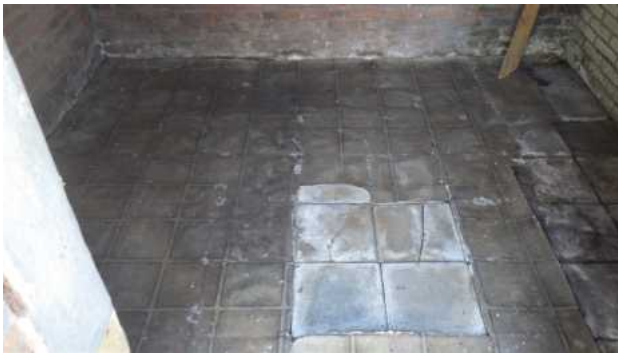
Overzichtsfoto

| Bron | Zeil | |
| Ruimte | Berging | |

Na optische analyse bleek het materiaal geen asbestvezels te bevatten in een percentage boven de detectiegrens van 0,1% w/w.

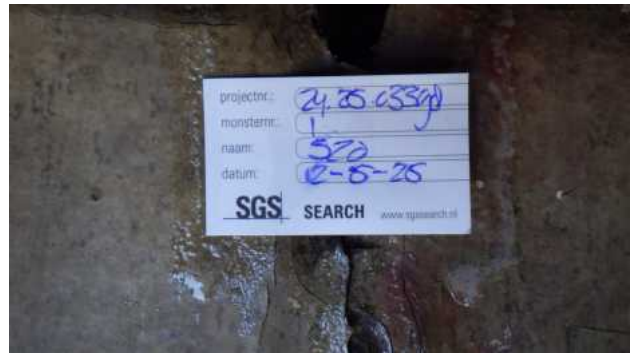
Monsterlocatie

| Monstercode | Type | Ruimte | Analyserapportnummer | Analyseresultaten |
|---|---|---|---|---|
| 0903509 | M | Berging | AMM25-03662 | <0,1 w/w % |

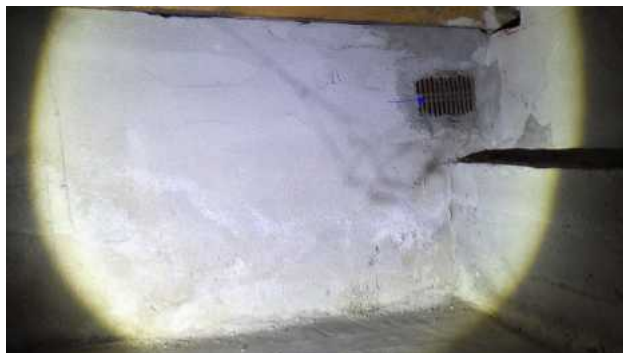
Overzichtsfoto

| Bron | Ontluchtingspijp |
| Ruimte | Trapkast & keuken |

De bron is in de trapkast waarneembaar achter een metalen plaat met traliewerk en loopt onder de vloer van de keuken door naar de achtergevel.

Risicoklasse 2A

Het materiaal is niet beschadigd en betreft een hechtgebonden toepassing. De kans op vezelemissie uit het materiaal bij normaal gebruik van de ruimte is gering.

Op korte termijn saneren is niet noodzakelijk, geadviseerd wordt het materiaal vóór sloop- of renovatiewerkzaamheden te saneren.

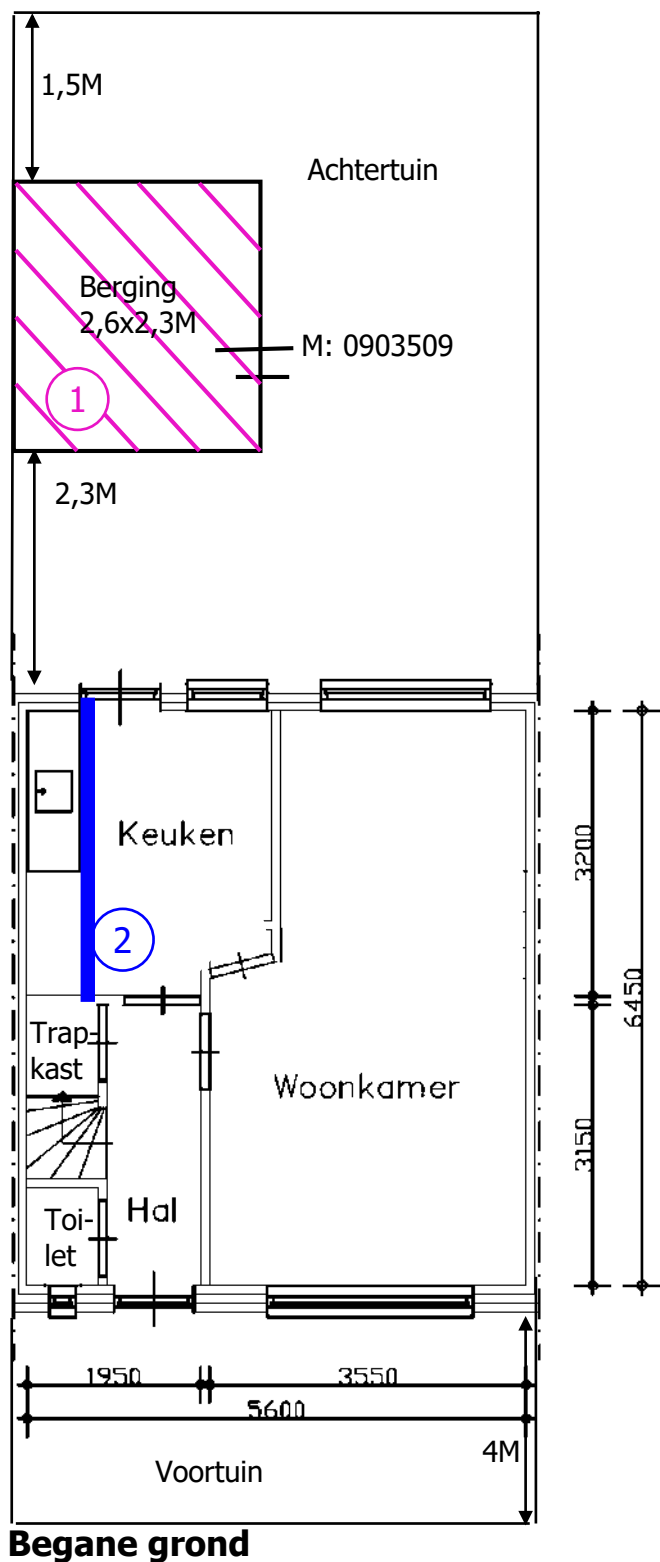
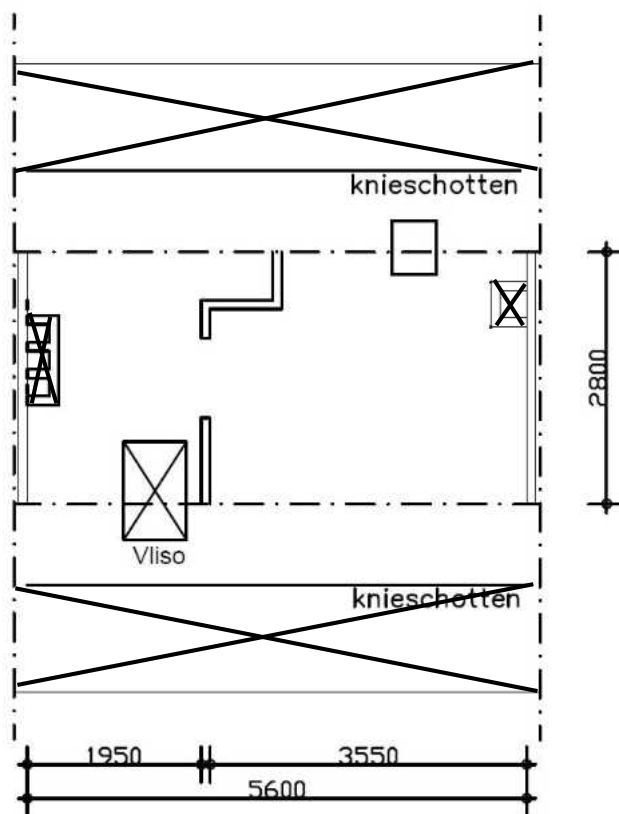
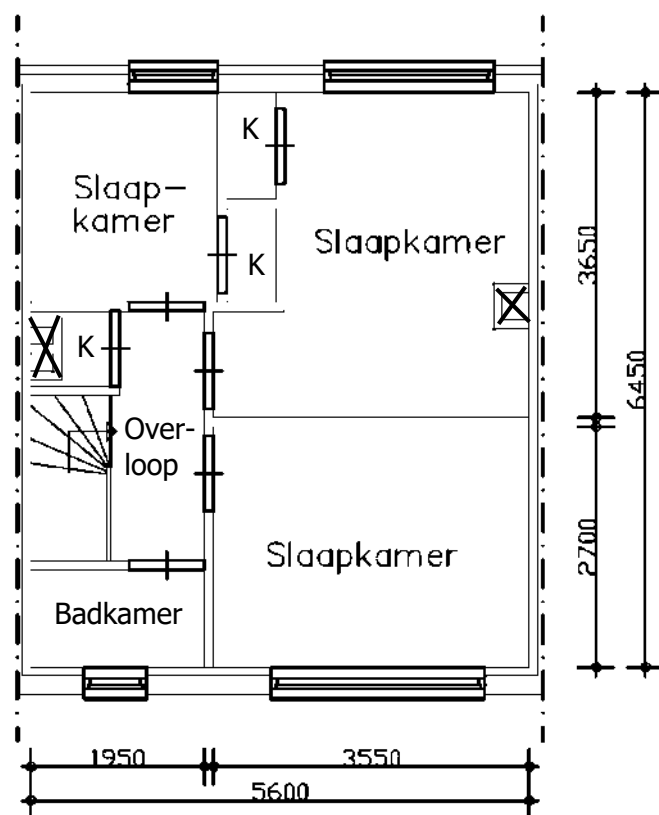
Gebouw: Koningin Wilhelminastraat 9 te Schoonrewoerd

1: Zeil

2: Ontluchtingspijp (met referentie)
