## ASBESTINVENTARISATIE

| Adres onderzoekslocatie: | H. P. Vermeulenstraat 43 te Culemborg<br>Woning |
| Werkordernummer: | 24.25.05698 |

In opdracht van KleurrijkWonen is een asbestinventarisatie uitgevoerd aan de H. P. Vermeulenstraat 43 te Culemborg.

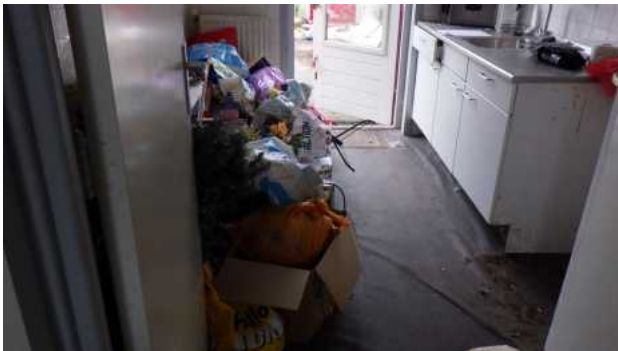
Overzichtsfoto

| Bron | Onderlaag zeil | |
| Ruimte | Keuken | |

De bron is aangetroffen onder een egalinelaa.

Na optische analyse bleek het materiaal geen asbestvezels te bevatten in een percentage boven de detectiegrens van 0,1% w/w.

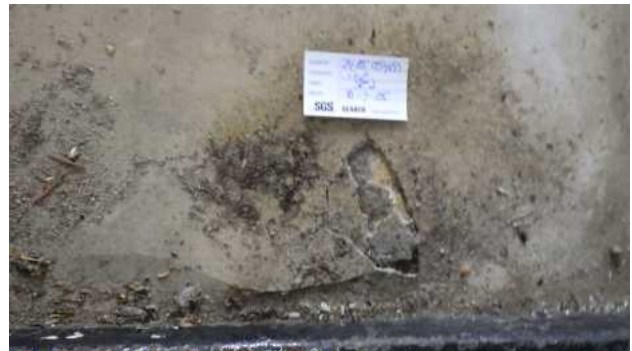
Monsterlocatie

| Monstercode | Type | Ruimte | Analyserapportnummer | Analyseresultaten |
|---|---|---|---|---|
| 0914408 | M | Keuken | AMM25-05461 | <0,1 w/w % |
