## ASBESTINVENTARISATIE

| Adres onderzoekslocatie: | Meeuwstraat 24 te Tiel<br>Woning |
| Datum rapport | 18-06-2025 - geldig tot 18-06-2028 (*) |
| Werkordernummer: | 24.25.04604 |

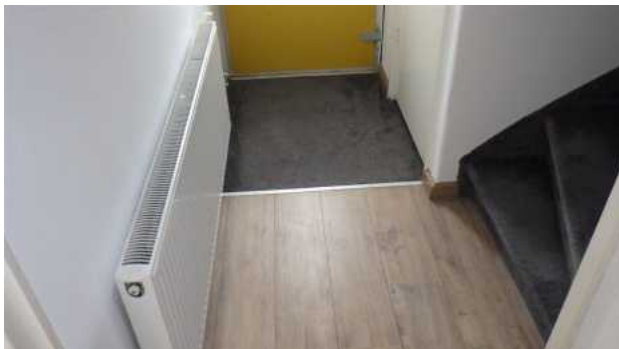
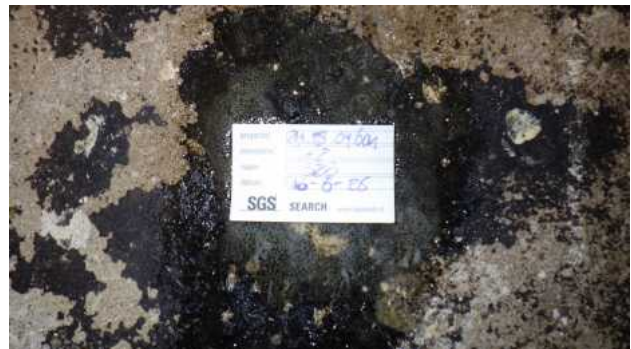
De bron wordt afgeschermd door laminaat en tapijt.

Risicoklasse 2

Het materiaal is niet beschadigd, betreft een hechtgebonden toepassing en is afgedekt. De kans op vezelemissie uit het materiaal bij normaal gebruik van de ruimte is gering.

Op korte termijn saneren is niet noodzakelijk, geadviseerd wordt het materiaal vóór sloop- of renovatiewerkzaamheden te saneren.

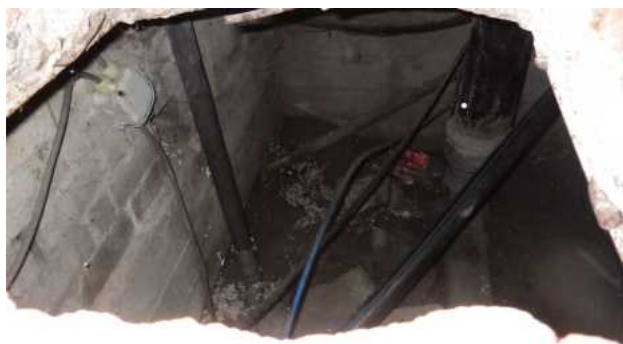
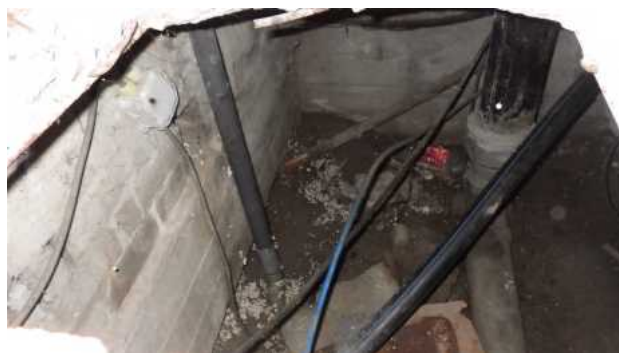
De bron is visueel waargenomen vanaf het luik. In verband met veiligheidsredenen is de kruipruimte niet onderzocht. Er is geen SMART toegevoegd gezien er geen sanering plaats kan vinden zonder aanvullend onderzoek van de kruipruimte.

De bron betreft de afvoer van het toilet en is aangesloten op een liggende leiding van PVC.

Risicoklasse 2

Het materiaal is niet beschadigd en betreft een hechtgebonden toepassing. De kans op vezelemissie uit het materiaal bij normaal gebruik van de ruimte is gering.

Op korte termijn saneren is niet noodzakelijk, een aanvullend onderzoek van de kruipruimte wordt geadviseerd om het materiaal vóór sloop- of revisiewerkzaamheden te kunnen saneren.

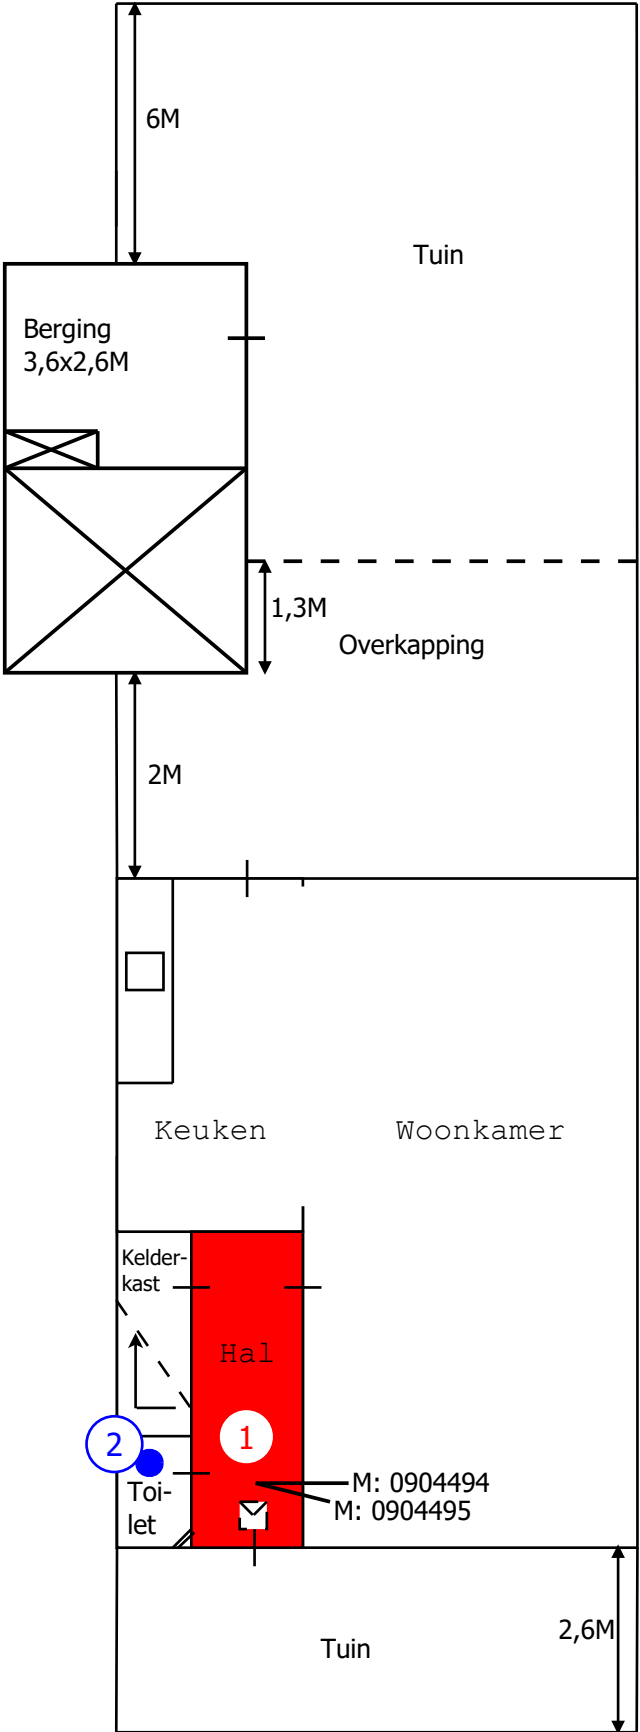
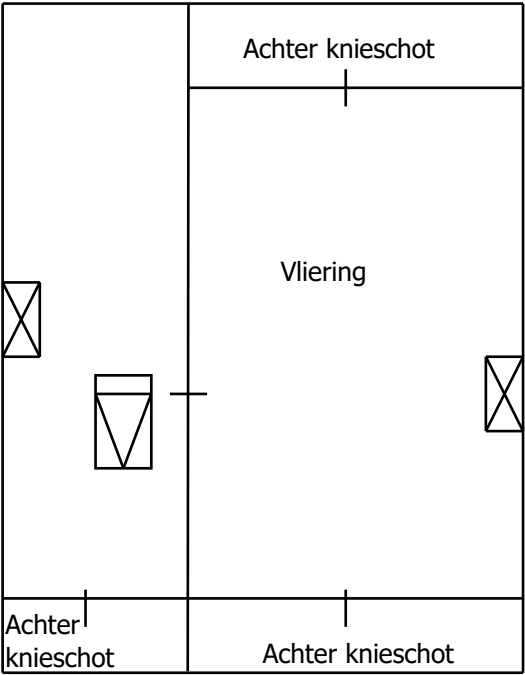
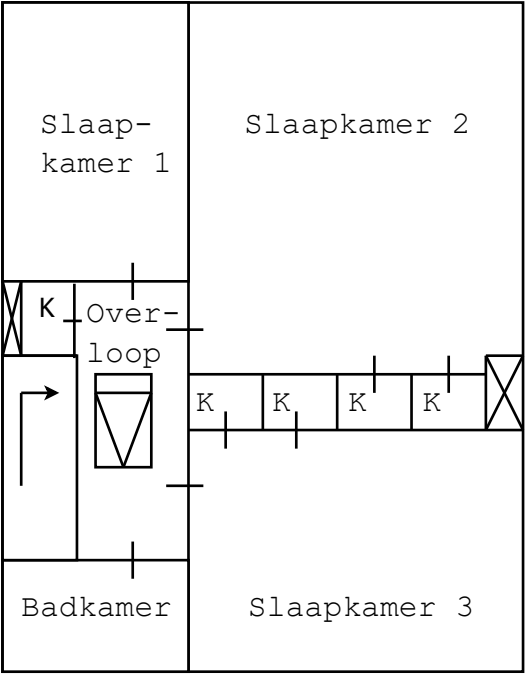
Begane grond

1: Bitumen lijmlaag

2: Rioleringsbuis (met referentie)
