## ASBESTINVENTARISATIE

| Adres onderzoekslocatie: | Wethouder Klerkstraat 72 te Beesd<br>Woning |
| Datum rapport | 30-07-2025 - geldig tot 30-07-2028 (*) |
| Werkordernummer: | 24.25.05487 |

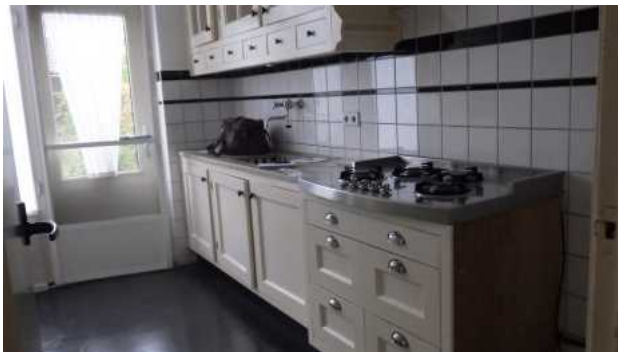
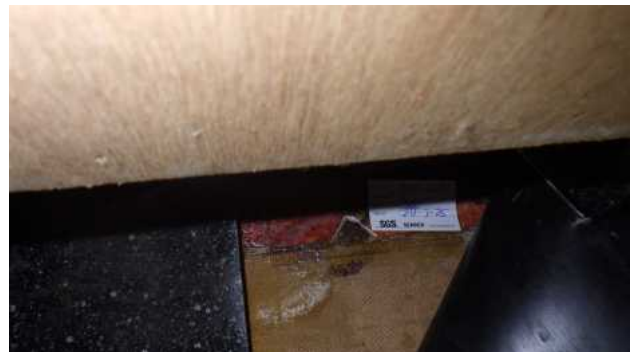
| Bronnummer | 1 |

| Bron | Zeil |
| Ruimte | Keuken |
| Afmeting (totaal) | 0,75 m² |
| Aard van materiaal | Niet hechtgebonden |

| Monstercode | Type | Ruimte | Analyserapportnummer | Analyseresultaten |
|---|---|---|---|---|
| 0914476 | M | Keuken | AMM25-05723 | 15-30 w/w % CHR |

De bron is aangetroffen op de houten ondervloer welke gespiegeld ligt op de houten vloerdelen op de locatie waar de originele keuken heeft gestaan. De bron is afgedekt met een niet verdacht zeil.

Risicoklasse 2

Het zeil betreft een niet hechtgebonden toepassing, echter de asbesthoudende laag is afgedekt met een kunststof laag, waardoor de kans op vezelemissie bij normaal gebruik van de ruimte zeer gering is.

Op korte termijn saneren is niet noodzakelijk, geadviseerd wordt het materiaal vóór sloop- of renovatiewerkzaamheden te saneren.

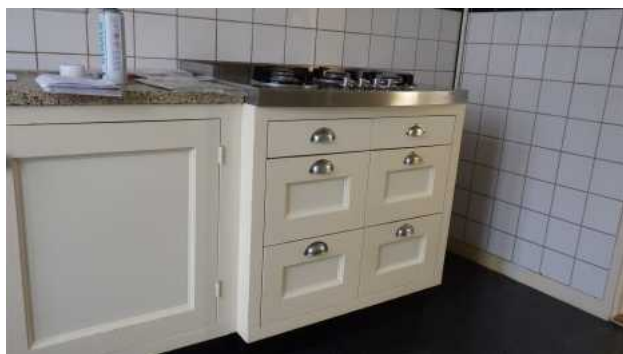
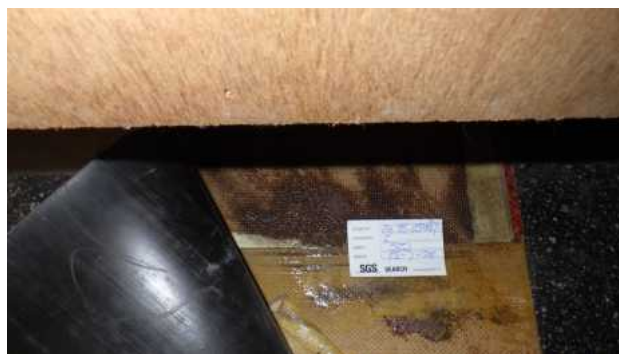
| Bronnummer | 2 |

| Bron | Onderlaag zeil |
| Ruimte | Keuken |
| Intact | Ernstig beschadigd |

| Monstercode | Type | Ruimte | Analyserapportnummer | Analyseresultaten |
|---|---|---|---|---|
| 0914480 | M | Keuken | AMM25-05723 | 30-60 w/w % CHR |

De bron is aangetroffen op de houten ondervloer welke gespiegeld ligt op de houten vloerdelen op de locatie waar de originele keuken heeft gestaan. De bron is afgedekt met een niet verdacht zeil en gedeeltelijk afgeschermd door een keukenplint.

Risicoklasse 2

Het zeil betreft een niet hechtgebonden toepassing, echter de asbesthoudende laag is afgedekt met een kunststof laag en/ of keukenplint waardoor de kans op vezelemisatie bij normaal gebruik van de ruimte zeer gering is.

Op korte termijn saneren is niet noodzakelijk, geadviseerd wordt het materiaal vóór sloop- of renovatiewerkzaamheden te saneren.

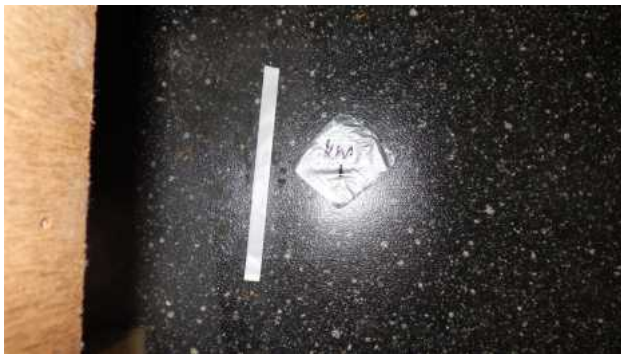
Kleefmonster 1

| Monstercode | Type | Ruimte | Analyserapportnummer | Analyseresultaten |
|---|---|---|---|---|
| 0914481 | K | Keuken | AKM25-00587 | Geen asbestvezels aangetroffen (- of 0) |

In verband met het aantreffen van bron 2 zijn 2 kleefmonsters genomen om een eventuele verontreiniging in te kaderen/ dan wel uit te sluiten.

Na optische analyse bleek het materiaal geen asbestvezels te bevatten in een percentage boven de detectiegrens van 0,1% w/w.

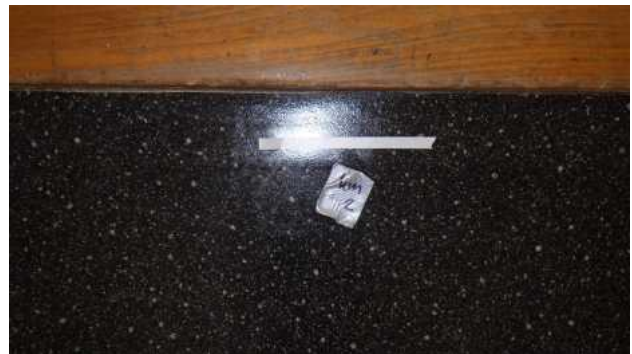
Kleefmonster 2

| Monstercode | Type | Ruimte | Analyserapportnummer | Analyseresultaten |
|---|---|---|---|---|
| 0914482 | K | Keuken | AKM25-00587 | Geen asbestvezels aangetroffen (- of 0) |
