## ASBESTINVENTARISATIE

| Adres onderzoekslocatie: | Zworrelstraat 76 te Herwijnen<br>Woning |
| Datum rapport | 21-08-2025 - geldig tot 21-08-2028 (*) |
| Werkordernummer: | 24.25.05626 |

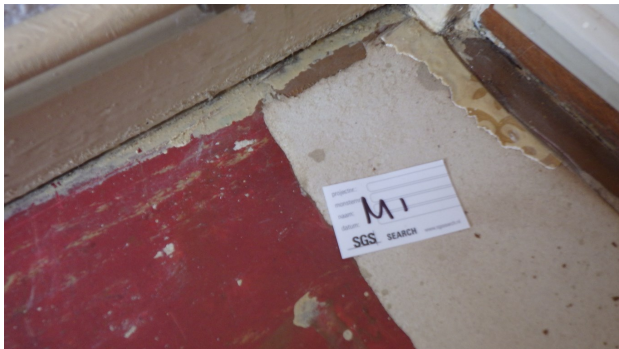
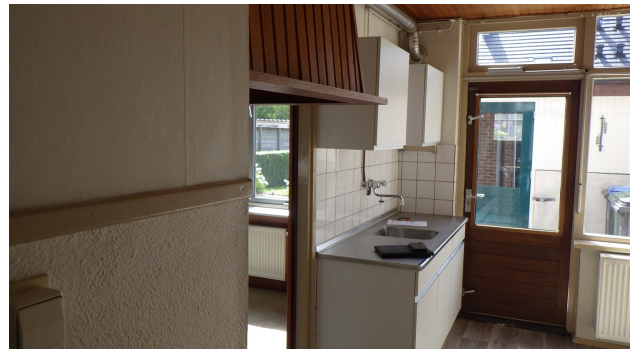
| Bronnummer | 1 |

| Bron | Onderlaag zeil |
| Ruimte | Keuken |
| Intact | Ernstig beschadigd |
| Aard van materiaal | Niet hechtgebonden |

| Monstercode | Type | Ruimte | Analyserapportnummer | Analyseresultaten |
|---|---|---|---|---|
| 0933011 | M | Keuken | AMM25-06195 | 30-60 w/w % CHR |

De bron is aangetroffen op bron 2 en 3.

Risicoklasse 2

Het materiaal is ernstig beschadigd en betreft een niet hechtgebonden toepassing. De kans op vezelemissie uit het materiaal bij verdere beschadiging is groot.

Echter is het materiaal afgedekt met een kunststof zeil waardoor vezelemissie bij normaal gebruik van de ruimte nihil is.

Op korte termijn saneren is niet noodzakelijk, geadviseerd wordt het materiaal vóór sloop- of renovatiewerkzaamheden te saneren.

Het kunststof zeil waarmee de bron is afgedekt dient als asbesthoudend beschouwd te worden en in containment onder asbestcondities verwijderd te worden.

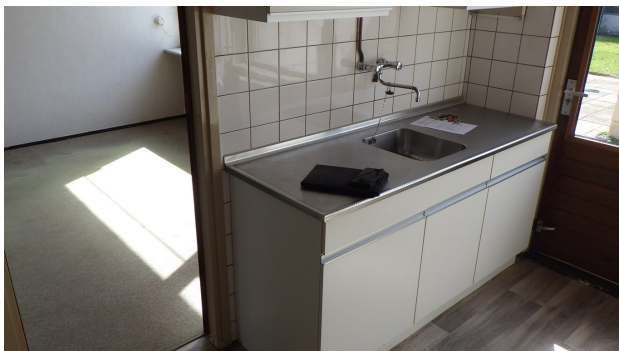
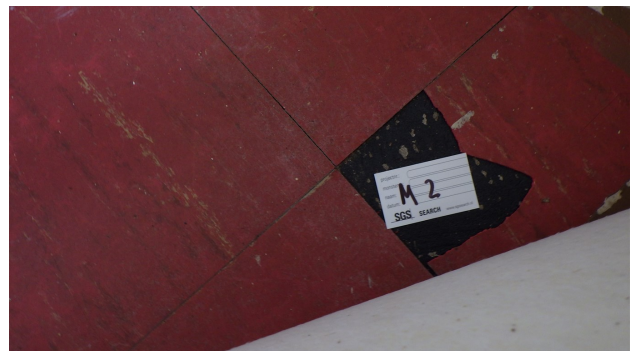
| Bronnummer | 2 |

| Bron | Colovinyltegels |
| Ruimte | Keuken |
| Intact | Niet beschadigd |
| Aard van materiaal | Hechtgebonden |

| Monstercode | Type | Ruimte | Analyserapportnummer | Analyseresultaten |
|---|---|---|---|---|
| 0933012 | M | Keuken | AMM25-06195 | 0,1-2 w/w % CHR |

Risicoklasse 2

Het materiaal is niet beschadigd en betreft een hechtgebonden toepassing. De kans op vezelemissie uit het materiaal bij normaal gebruik van de ruimte is gering aangezien de bron afgedekt is met een kunststof zeil.

Op het materiaal is bron 1 bevestigd.

Op korte termijn saneren is niet noodzakelijk, geadviseerd wordt het materiaal vóór sloop- of renovatiewerkzaamheden te saneren.

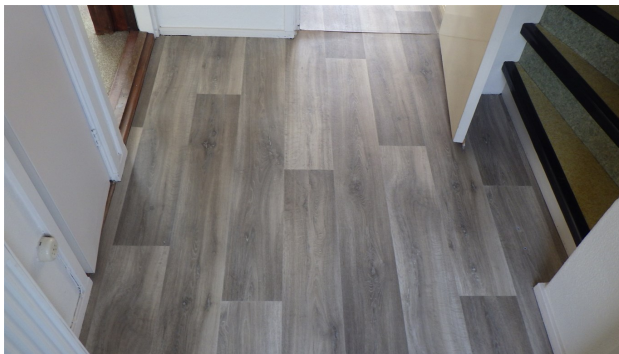
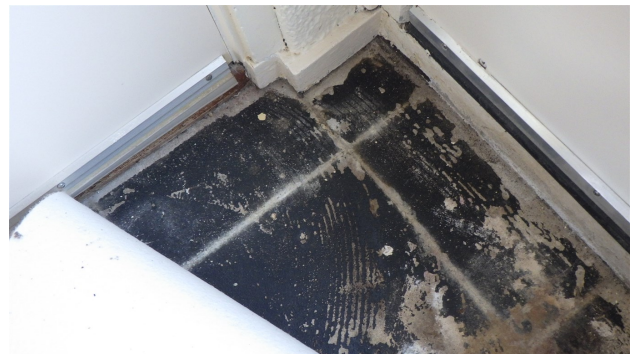
| Bronnummer | 3 |

| Bron | Bitumen lijmlaag |
| Ruimte | Keuken en hal |
| Intact | Niet beschadigd |
| Aard van materiaal | Hechtgebonden |

| Monstercode | Type | Ruimte | Analyserapportnummer | Analyseresultaten |
|---|---|---|---|---|
| 0873185 | M | Hal | AMM25-04540 | 0,1-2 w/w % CHR |
| 0873186 | M | Hal | AMM25-04540 | 0,1-2 w/w % CHR |

Risicoklasse 2

Het materiaal is niet beschadigd en betreft een hechtgebonden toepassing. De kans op vezelemissie uit het materiaal bij normaal gebruik van de ruimte is gering.

In de keuken is de bron afgedekt met bron 2 en 1.

Op korte termijn saneren is niet noodzakelijk, geadviseerd wordt het materiaal vóór sloop- of renovatiewerkzaamheden te saneren.

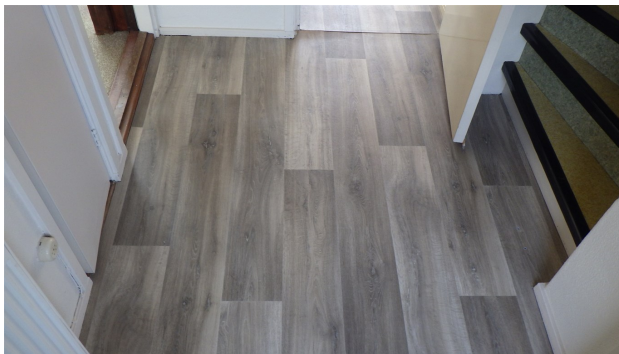
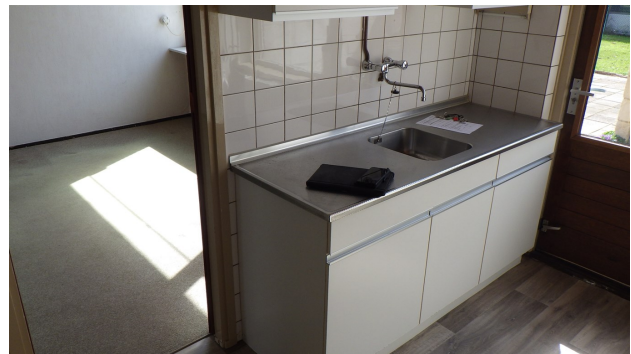
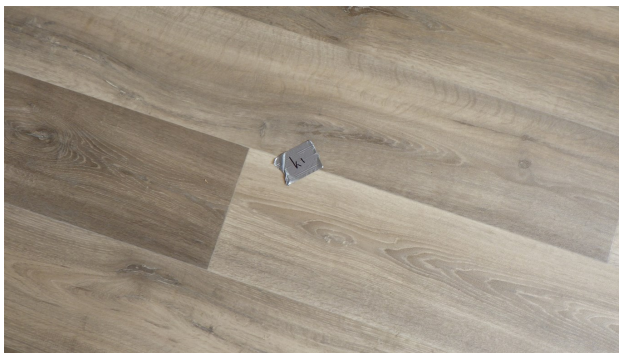
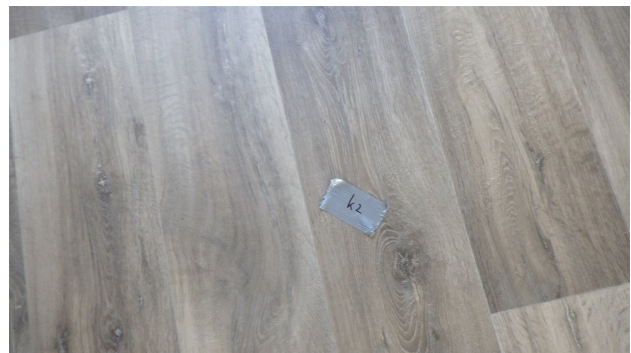
| Bronnummer | 4 |

| Bron | Kleefmonster |

Niet asbesthoudend

| Monstercode | Type | Ruimte | Analyserapportnummer | Analyseresultaten |
|---|---|---|---|---|
| 0933013 | K | Keuken | AKM25-00612 | Geen asbestvezels aangetroffen (- of 0) |
| 0933014 | K | Hal | AKM25-00612 | Geen asbestvezels aangetroffen (- of 0) |

Er zijn 2 kleefmonster genomen om aan te tonen dat er geen verontreiniging aanwezig is vanuit bron 1

Na optische analyse bleek het materiaal geen asbestvezels te bevatten in een percentage boven de detectiegrens van 0,1% w/w.
