## ASBESTINVENTARISATIE

| Adres onderzoekslocatie: | Kamille 55 te Culemborg<br>Woning |
| Werkordernummer: | 24.25.05642 |

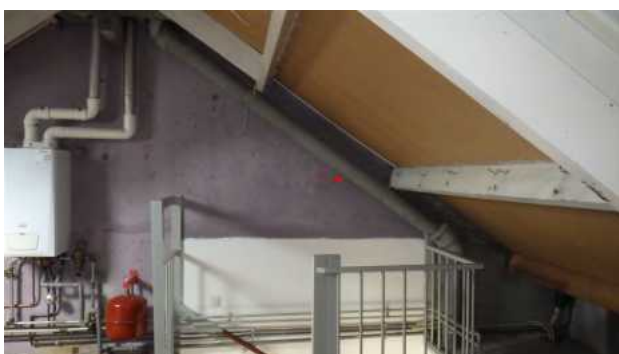
Betreft 3 ontluchtingspijpen:

- 1 pijp is aangetroffen boven het plafond in de meterkast, komt vanuit de wand van het naastgelegen toilet en loopt vermoedelijk via de schacht in de badkamer door de schoorsteen op de 2de verdieping.
- 1 pijp loopt vanuit de schoorsteenbak op zolder door naar de verdiepingvloer waar hij uitkomt in het plafond van de op de eerste verdieping gelegen badkamer.
- 1 pijp loopt vanuit de keuken (eerste gedeelte is van PVC), vermoedelijk door de schacht op slaapkamer 3 door de verdiepingvloer naar zolder. Op de zolder gaat de pijp over in metaal/ PVC.

Het materiaal is niet beschadigd en betreft een hechtgebonden toepassing. De kans op vezelemissie uit het materiaal bij normaal gebruik van de ruimte is gering.

Overzichtsfoto zolder

Op korte termijn saneren is niet noodzakelijk, geadviseerd wordt het materiaal vóór sloop- of renovatiewerkzaamheden te saneren.

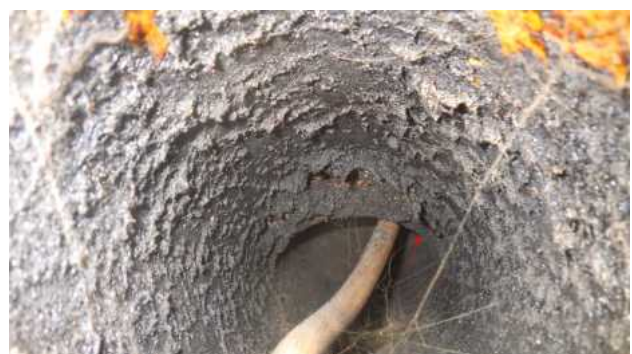
Vanuit het plafond in de keuken is de pijp 0,10m visueel zichtbaar. De pijp naar de badkamer is in zijn geheel zichtbaar en de pijp vanuit het toilet door de meterkast is 0,70m visueel zichtbaar.

Overzichtsfoto keuken

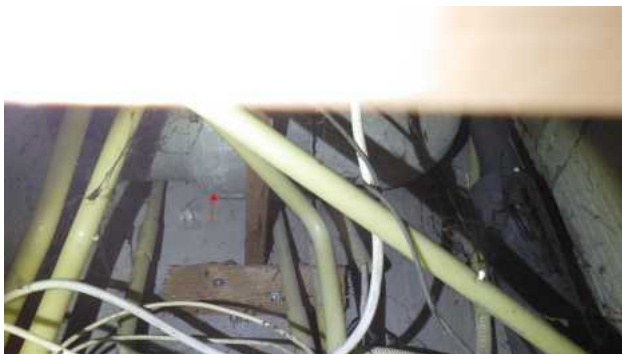
Overzichtsfoto meterkast

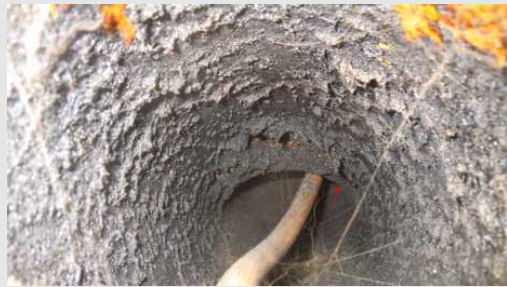
Overzichtsfoto keuken
