## ASBESTINVENTARISATIE

| Adres onderzoekslocatie: | Lingestraat 7 te Enspijk<br>Woning |
| Datum rapport | 12-08-2025 - geldig tot 12-08-2028 (*) |
| Werkordernummer: | 24.25.05863 |

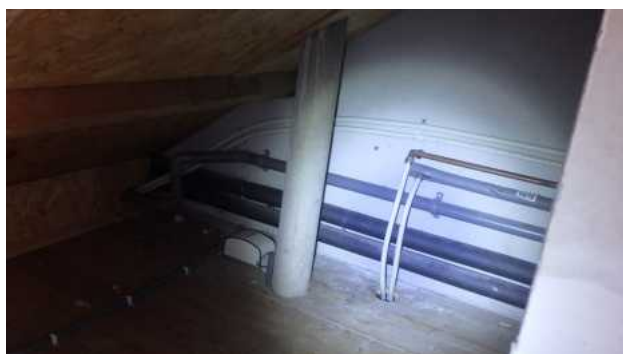
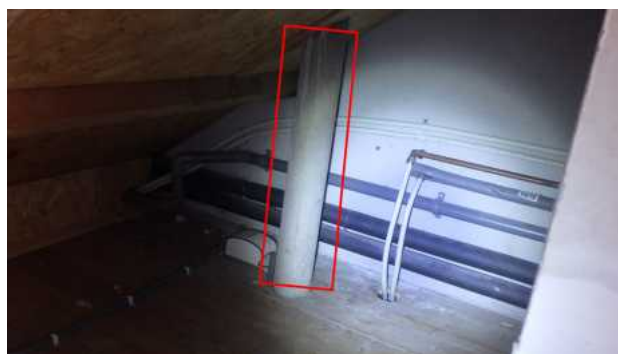
| Bron | Ontluchtingspijp |
| Ruimte | Zolder |
| Intact | Niet beschadigd |

| Monstercode | Type | Ruimte | Analyserapportnummer | Analyseresultaten |
|---|---|---|---|---|
| 0187602 | M | Zolder | MO-Jos Veldkamp-16-00031647-SL | 10-15 w/w % CHR |

Risicoklasse 2

Het materiaal is niet beschadigd en betreft een hechtgebonden toepassing. De kans op vezelemissie uit het materiaal bij normaal gebruik van de ruimte is gering.

Op korte termijn saneren is niet noodzakelijk, geadviseerd wordt het materiaal vóór sloop- of renovatiewerkzaamheden te saneren.

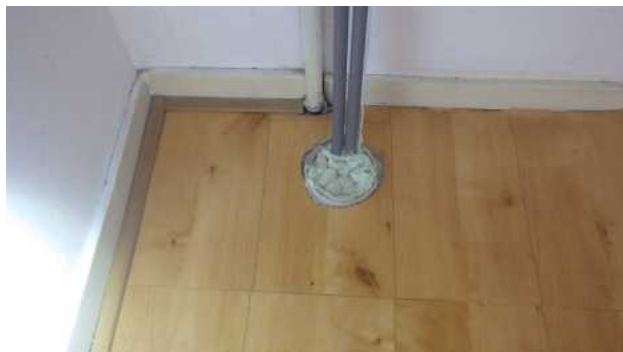
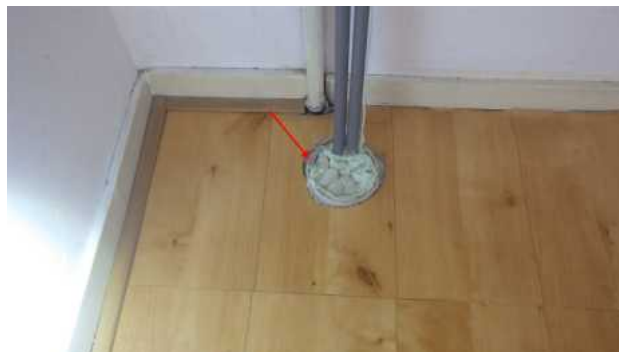
| Bron | Doorvoer |
| Ruimte | Kast overloop |
| Intact | Niet beschadigd |

| Monstercode | Type | Ruimte | Analyserapportnummer | Analyseresultaten |
|---|---|---|---|---|
| 0187602 | M | Kast overloop | MO-Jos Veldkamp-16-00031647-SL | 10-15 w/w % CHR |

Risicoklasse 1

Het materiaal is niet beschadigd en betreft een hechtgebonden toepassing. De kans op vezelemissie uit het materiaal bij normaal gebruik van de ruimte is gering.

Op korte termijn saneren is niet noodzakelijk, geadviseerd wordt het materiaal vóór sloop- of renovatiewerkzaamheden te saneren.

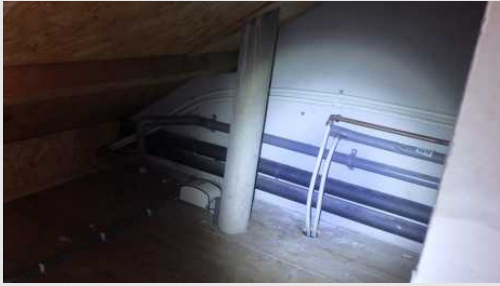
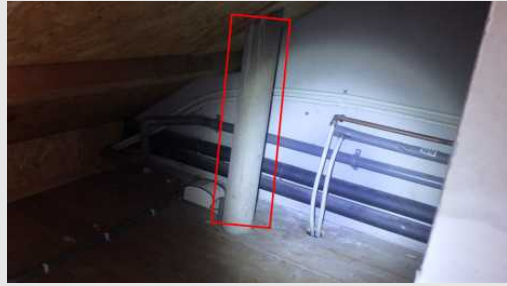
### 1 Ontluchtingspijp

| Bron | Bron/ruimte | Saneringsklasse | Conclusie/Aanbeveling |
|---|---|---|---|
| 1 | Ontluchtingspijp / Zolder | 2 | Het materiaal is niet beschadigd en betreft een hechtgebonden toepassing. De kans op vezelemisatie uit het materiaal bij normaal gebruik van de ruimte is gering. Op korte termijn saneren is niet noodzakelijk, geadviseerd wordt het materiaal vóór sloop- of renovatiewerkzaamheden te saneren. |

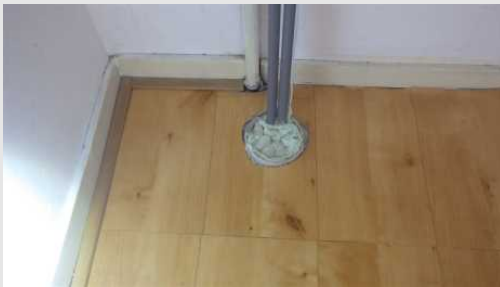
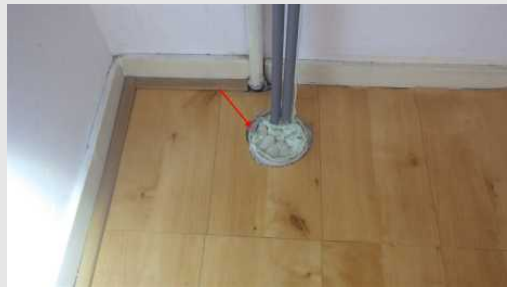
### 2 Doorvoer

| Bron | Bron/ruimte | Saneringsklasse | Conclusie/Aanbeveling |
|---|---|---|---|
| 2 | Doorvoer / Kast overloop | 1 | Het materiaal is niet beschadigd en betreft een hechtgebonden toepassing. De kans op vezelemisatie uit het materiaal bij normaal gebruik van de ruimte is gering. Op korte termijn saneren is niet noodzakelijk, geadviseerd wordt het materiaal vóór sloop- of renovatiewerkzaamheden te saneren. |
