## ASBESTINVENTARISATIE

| Adres onderzoekslocatie: | Kolstraat 5 te Herwijnen<br>Woning |
| Datum rapport | 05-09-2025 - geldig tot 05-09-2028 (*) |
| Werkordernummer: | 24.25.06810 |

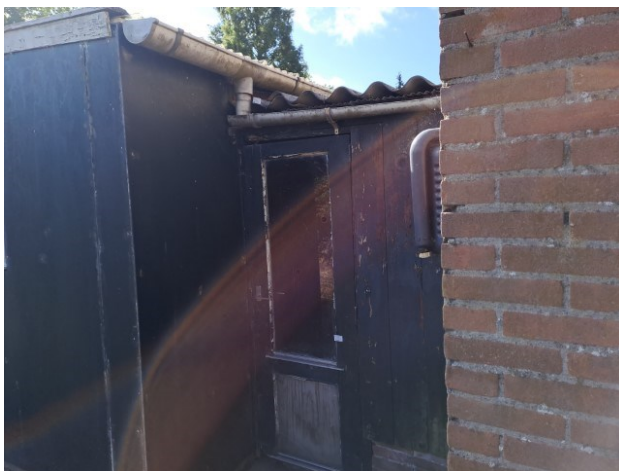
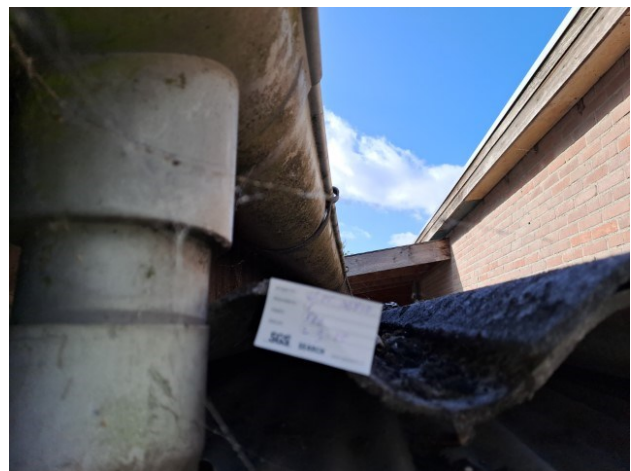
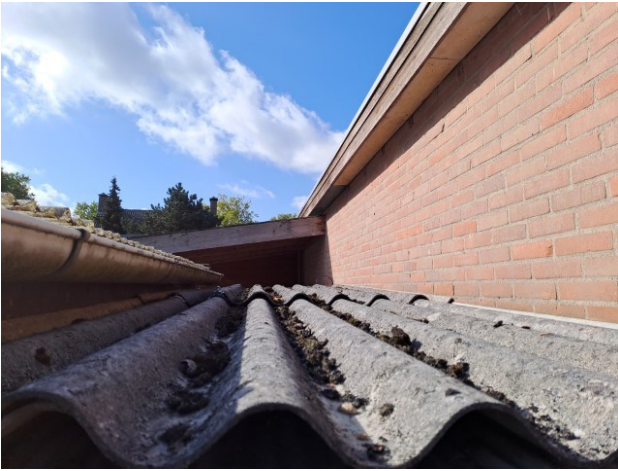
| Bronnummer | 1 |

De golfplaten liggen los op het dak en daaronder een kunststof golfplaten.

Risicoklasse 1

Het materiaal is niet beschadigd, licht verweerd en betreft een hechtgebonden toepassing. De kans op vezelemissie uit het materiaal bij normaal gebruik van de ruimte is gering.

Op korte termijn saneren is niet noodzakelijk, geadviseerd wordt het materiaal vóór sloop- of renovatiewerkzaamheden te saneren.

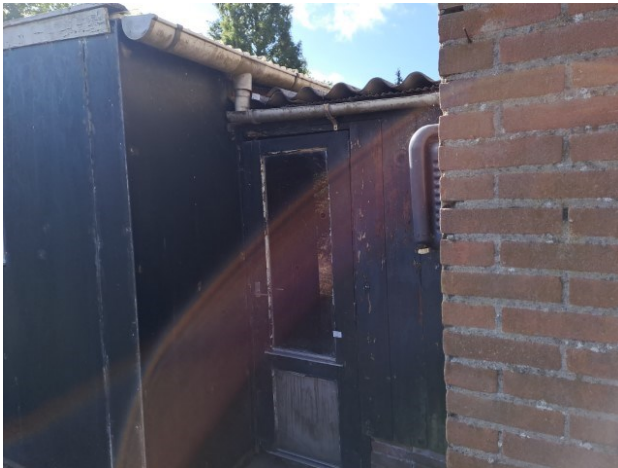
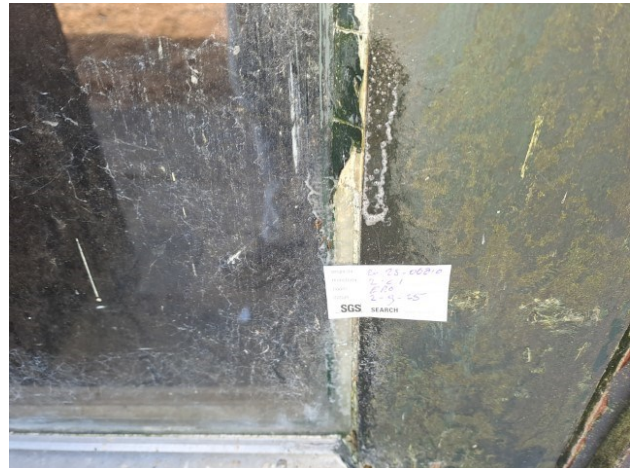
| Bronnummer | 2 | Niet asbesthoudend |

De stopverf bevindt zich rond het raam van de deur van de schuur.

Na optische analyse bleek het materiaal geen asbestvezels te bevatten in een percentage boven de detectiegrens van 0,1% w/w.
