## ASBESTINVENTARISATIE

| Adres onderzoekslocatie: | Spartaveld 80 te Leerdam<br>Woning |
| Datum rapport | 09-09-2025 - geldig tot 09-09-2028 (*) |
| Werkordernummer: | 24.25.06453 |

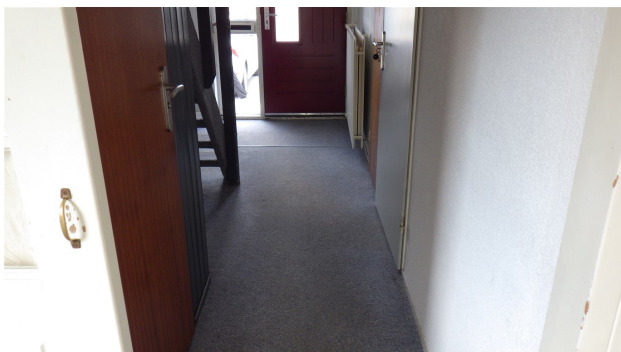
Overzichtsfoto

| Bronnummer | 1 |
| Bron | Onderlaag zeil |
| Ruimte | Hal |
| Aard van materiaal | Niet hechtgebonden |

| Monstercode | Type | Ruimte | Analyserapportnummer | Analyseresultaten |
|---|---|---|---|---|
| 0866126 | M | Hal | AMM25-06498 | 30-60 w/w % CHR |

De bron is afgeschermd met een egalinelaaag en tapijt.

Het zeil betreft een niet hechtgebonden toepassing, echter de asbesthoudende laag is afgedekt met egaline, waardoor de kans op vezelemissie bij normaal gebruik van de ruimte zeer gering is.

Op korte termijn saneren is niet noodzakelijk, geadviseerd wordt het materiaal vóór sloop- of renovatiewerkzaamheden te saneren.

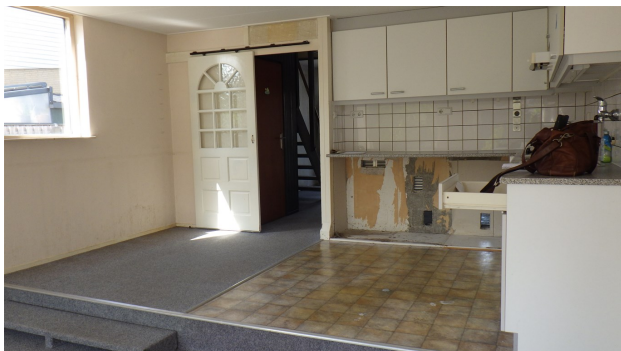
Overzichtsfoto

| Bronnummer | 2 |
| Bron | Onderlaag zeil |
| Ruimte | Keuken |

| Monstercode | Type | Ruimte | Analyserapportnummer | Analyseresultaten |
|---|---|---|---|---|
| 0866127 | M | Keuken | AMM25-06498 | <0,1 w/w % |

De bron is afgeschermd met een egalinelaa.

Na optische analyse bleek het materiaal geen asbestvezels te bevatten in een percentage boven de detectiegrens van 0,1% w/w.

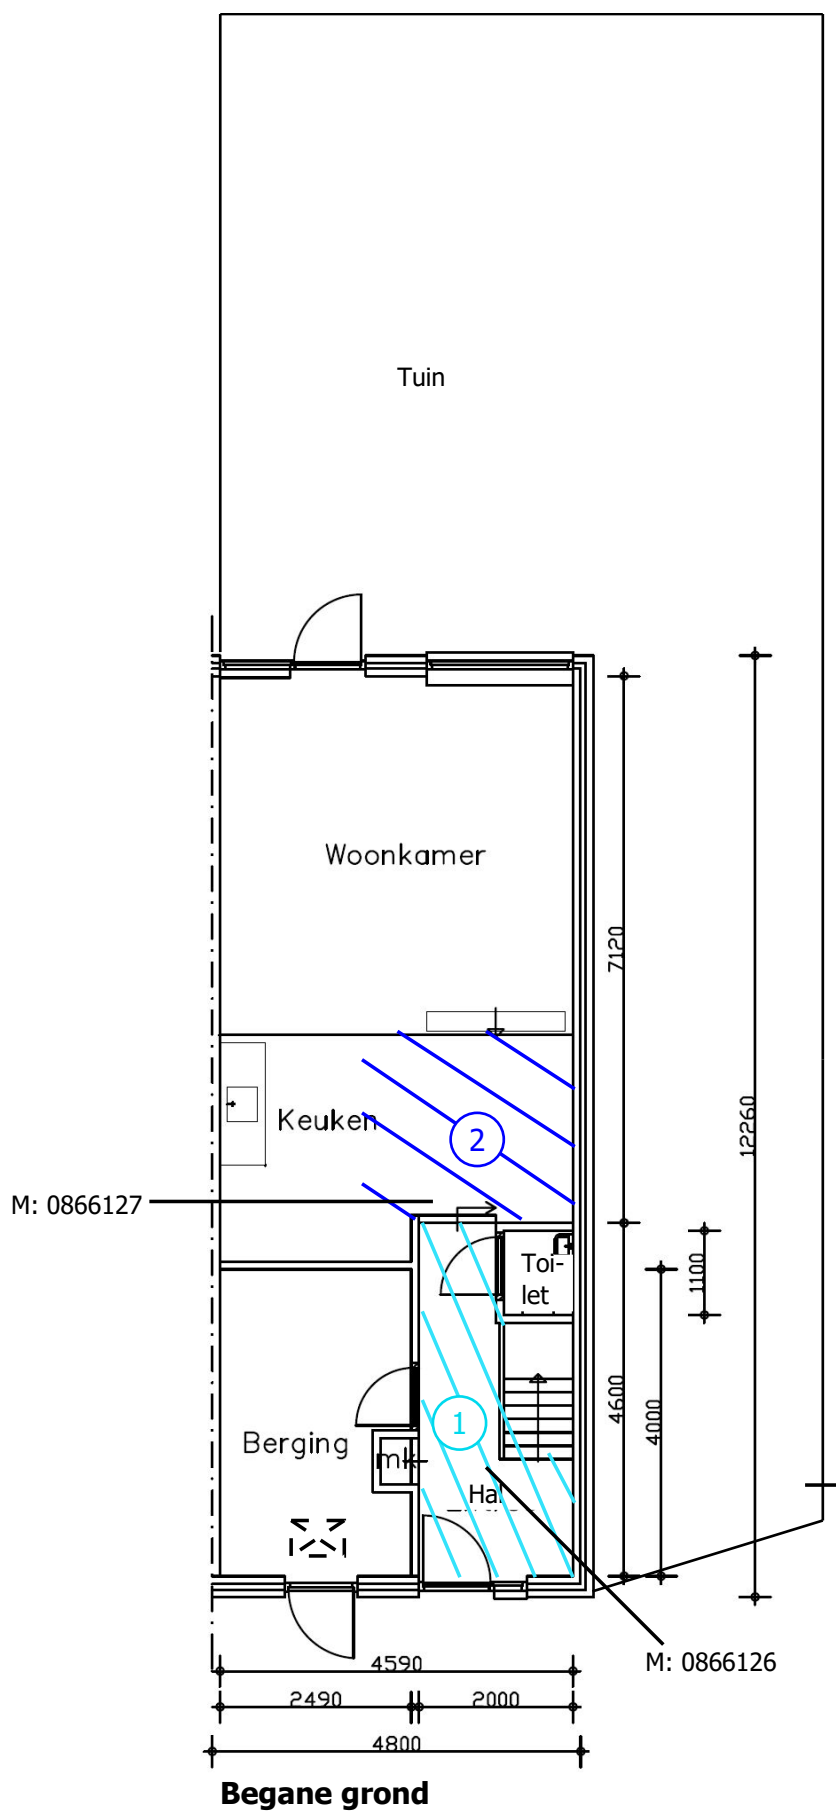
| RENVOOI |
|---|
| 1: Onderlaag zeil |
| 2: Onderlaag zeil |
| M: Monsterlocatie |
