## ASBESTINVENTARISATIE

| Adres onderzoekslocatie: | Badhuisplein 14 te Tiel<br>Woning |
| Datum rapport | 23-07-2025 - geldig tot 23-07-2028 (*) |
| Werkordernummer: | 24.25.05875 |

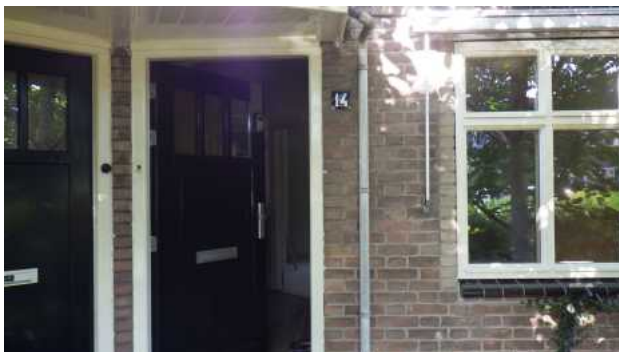
Overzichtsfoto

| Bronnummer | 1 | Niet asbesthoudend |
| Bron | Kit | |
| Ruimte | Voorgevel | |
| Locatie in Ruimte | Tussen muur en kozijn | |

Het materiaal is niet beschadigd en betreft een hechtgebonden toepassing. De kans op vezelemissie uit het materiaal bij normaal gebruik van de ruimte is gering.

Op korte termijn saneren is niet noodzakelijk, geadviseerd wordt het materiaal vóór sloop- of renovatiewerkzaamheden te saneren.

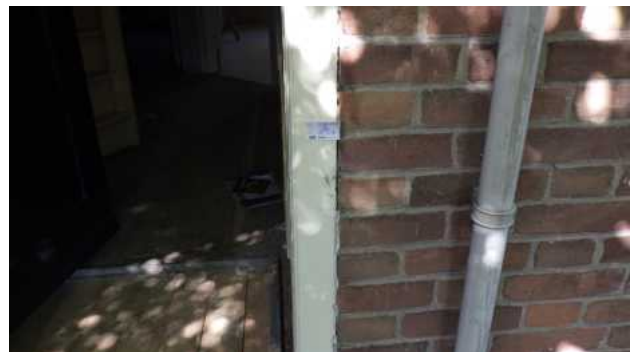
Monsterlocatie

| Monstercode | Type | Ruimte | Analysrapportnummer | Analyseresultaten |
|---|---|---|---|---|
| 0914432 | M | Voorgevel | AMM25-05571 | <0,1 w/w % |
| 0914433 | M | Voorgevel | AMM25-05571 | <0,1 w/w % |

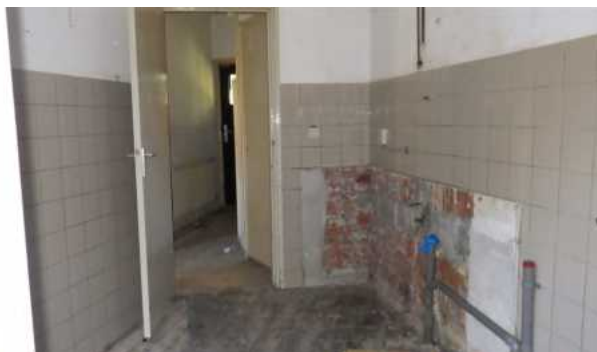
Overzichtsfoto keuken

| Bronnummer | 2 |
| Bron | Tegellijm (Lijm) |
| Ruimte | Keuken en toilet |
| Locatie in Ruimte | Achter wandtegels |

Na optische analyse bleek het materiaal geen asbestvezels te bevatten in een percentage boven de detectiegrens van 0,1% w/w.

Op korte termijn saneren is niet noodzakelijk, geadviseerd wordt het materiaal vóór sloop- of renovatiewerkzaamheden te saneren.

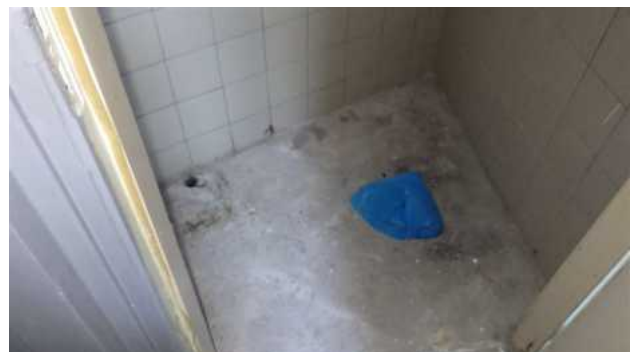
Overzichtsfoto toilet

- Keuken: 10,46m<sup>2</sup>
- Toilet: 3,7m<sup>2</sup>

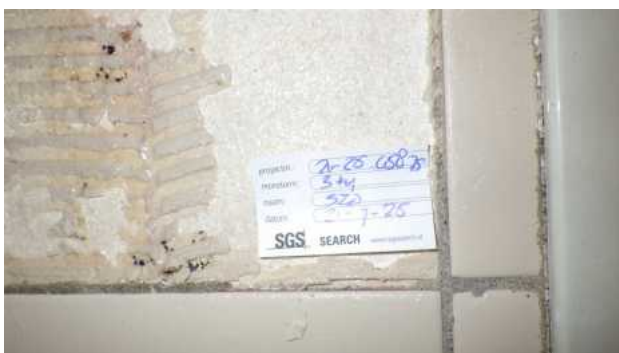
Monsterlocatie keuken

| Monstercode | Type | Ruimte | Analyserapportnummer | Analyseresultaten |
|---|---|---|---|---|
| 0914434 | M | Keuken wand | AMM25-05571 | <0,1 w/w % |
| 0914435 | M | Keuken wand | AMM25-05571 | <0,1 w/w % |

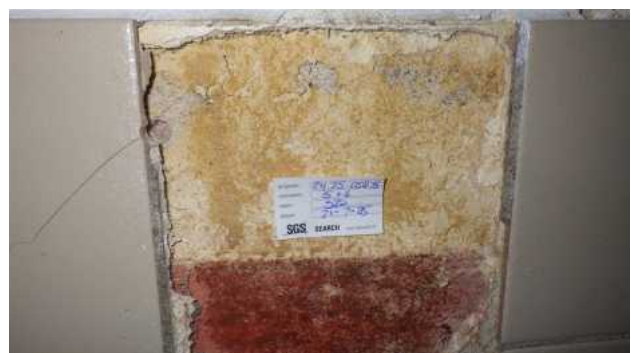
Monsterlocatie toilet

| Monstercode | Type | Ruimte | Analyserapportnummer | Analyseresultaten |
|---|---|---|---|---|
| 0914436 | M | Toilet wand | AMM25-05571 | <0,1 w/w % |
| 0914437 | M | Toilet wand | AMM25-05571 | <0,1 w/w % |

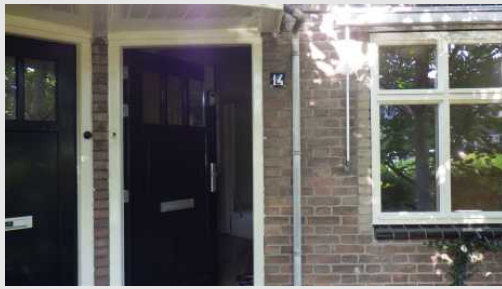
Overzichtsfoto

1 Kit

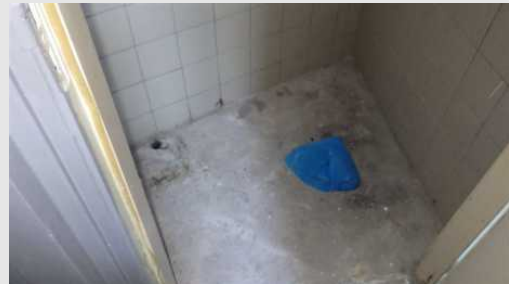
Overzichtsfoto toilet

2 Tegellijm (Lijm)
