Dwarsstraat 3, Asch

Asbestrapportage Dwarsstraat 3 te Asch

ASBESTINVENTARISATIE

Opdrachtgever:	KleurrijkWonen
Adres onderzoekslocatie:	Dwarsstraat 3 te Asch Woning
Opdrachtnemer:	SGS Search Ingenieursbureau B.V. (07-0070109a)
Deskundig Inventariseerder Asbest (DIA):	Cees Blom (51E-141020-511200)
Intern Projectverantwoordelijke (IP):	Karin Verhoeven
Technisch Eindverantwoordelijke (TE):	Paul Verbossen (51E-150920-511198)
Datum rapport:	18-05-2022
Status rapport:	Definitief
Werkordernummer:	24.22.04281

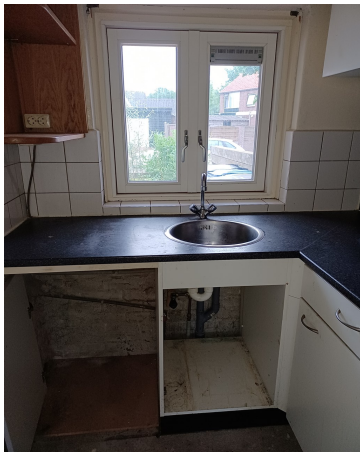
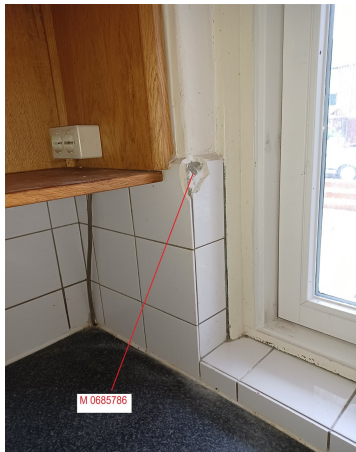
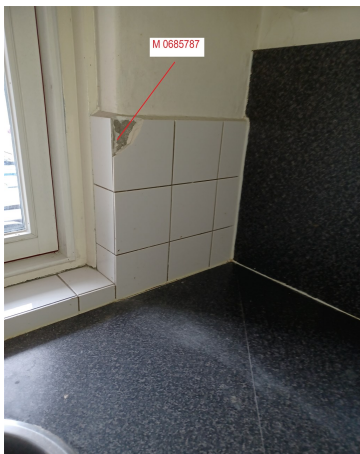
Dwarstraat 3 te Asch				
Bronnummer	1			
Bron	Tegellijm Niet asbestvrij			
Ruimte	Keuken ✓			
Bouwlaag/niveau	Begane grond			
Locatie in Ruimte	Achter wandtegels			
Situatie	Binnen			
Bereikbaarheid	Goed			
Bevestigingsmethode	Gelijmd			
Aantal	1 locaties			
Afmeting (totaal)	1,5 m ²			
Analyseresultaten monster(s)				
Monstercode	Type	Ruimte	Analysereportnummer	Analyseresultaten
0685786	M	Keuken	AMM22-10285	<0,1 w/w %
0685787	M	Keuken	AMM22-10285	<0,1 w/w %
Conclusie				
Na optische analyse bleek het materiaal geen asbestvezels te bevatten in een percentage boven de detectiegrens van 0,1% w/w.

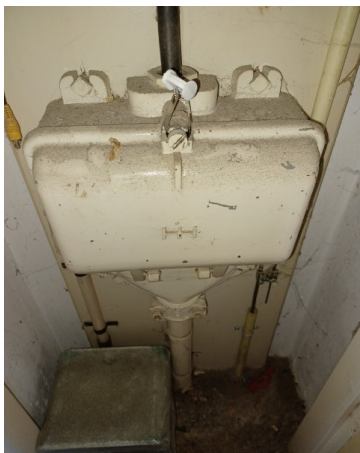
Het betreft de mogelijke aanwezigheid van asbesthoudend koord en/of pakkingen welke zich in de installatie bevinden.

Risicoklasse 1

De toepassing is asbestverdacht en niet beschadigd. De kans op vezelemissie is gering.

Op korte termijn saneren is niet noodzakelijk, geadviseerd wordt de installatie vóór sloop- of renovatiewerkzaamheden te saneren.
