## ASBESTINVENTARISATIE

| Adres onderzoekslocatie: | M. Trappenburgstraat 46 te Noordeloos<br>Woning |
| Datum rapport: | 09-11-2023 |

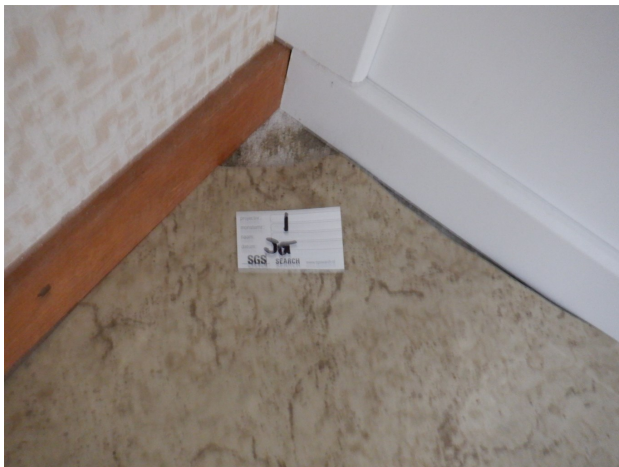
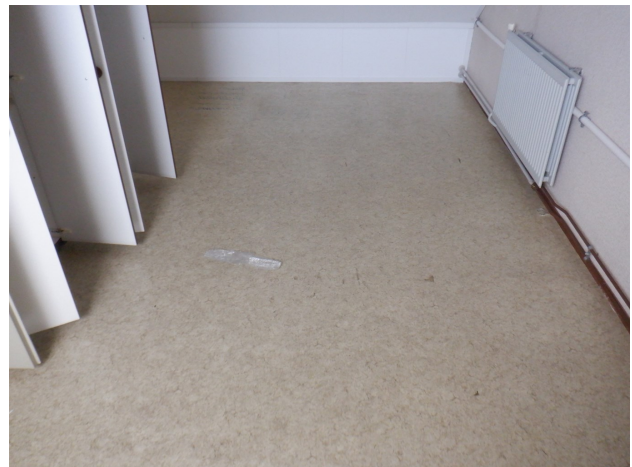
| Bronnummer | 1 | Niet asbesthoudend |
| Bron | Zeil | |
| Ruimte | Zolder | |
| Locatie in Ruimte | Op vloer | |
| Afmeting (totaal) | 20 m² | |

| Monstercode | Type | Ruimte | Analyserapportnummer | Analyseresultaten |
|---|---|---|---|---|
| 0798602 | M | Zolder | AMM23-08781 | <0,1 w/w % |

Na optische analyse bleek het materiaal geen asbestvezels te bevatten in een percentage boven de detectiegrens van 0,1% w/w.

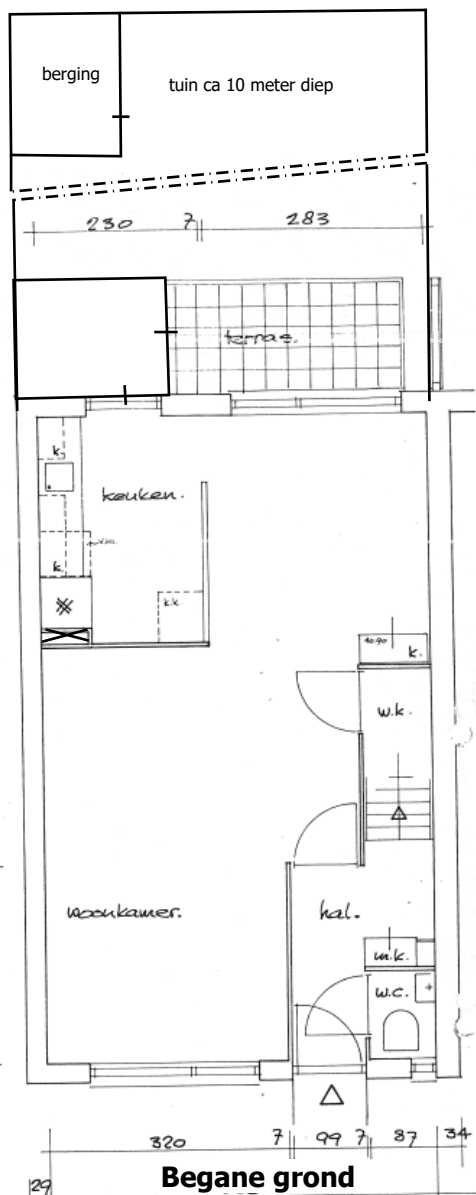
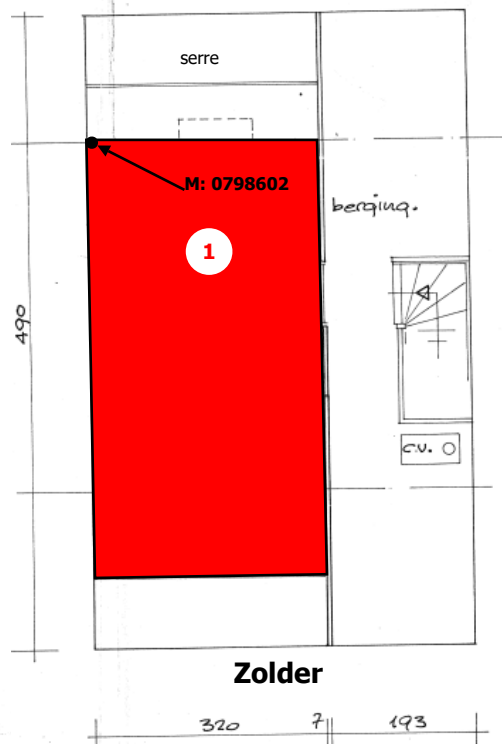
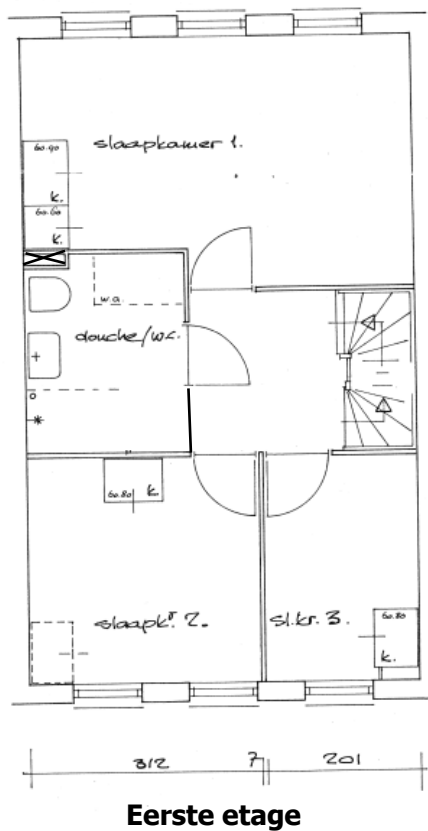
**BIJLAGE I PLATTEGROND(EN)**

1: vierzeil, ca. 20 m<sup>2</sup>

M: monsterlocatie

De tekening is het geïnspecteerde gebied
