**Spartaveld 20, Leerdam**

Asbestrapport

**ASBESTINVENTARISATIE**  
conform Certificatieschema voor de Procescertificaten  
Asbestinventarisatie en Asbestverwijdering als bedoeld in de artikelen 4.27 en  
4.28 van de Arbeidsomstandighedenregeling

| Adres onderzoekslocatie: | Spartaveld 20 te Leerdam<br>Woning |

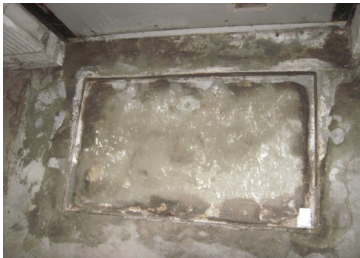
Vloerluis

Inpandige berging

Het materiaal is niet beschadigd en betreft een hechtgebonden toepassing. De kans op vezelmissie uit het materiaal bij normaal gebruik van de ruimte is gering.

Overzichtsfoto inpandige berging

Op korte termijn saneren is niet noodzakelijk, geadviseerd wordt het materiaal vóór sloop- of renovatiewerkzaamheden te saneren.
