## M Trappenburgstraat 46, Noordeloos

### ASBESTINVENTARISATIE

| Adres onderzoekslocatie: | M. Trappenburgstraat 46 te Noordeloos<br>Woning |

### SAMENVATTING EN CONCLUSIE

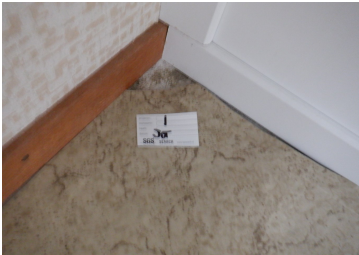
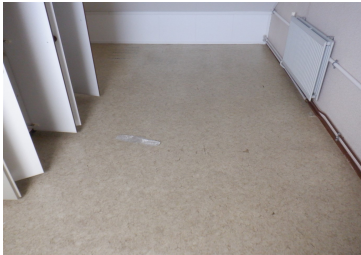
| M. Trappenburgstraat 46 te Noordeloos | | | | |
|---|---|---|---|---|
| Bronnummer | | 1 | | |
| Bron | | Zeil | | Niet asbesthoudend<br>✔ |
| Ruimte | | Zolder | | |
| Locatie in Ruimte | | Op vloer | | |
| Afmeting (totaal) | | 20 m² | | |
| Na optische analyse bleek het materiaal geen asbestvezels te bevatten in een percentage boven de detectiegrens van 0,1% w/w. | | | | |

Er is tijdens de inventarisatie geen asbesthoudend materiaal aangetroffen.

Geadviseerd wordt middels destructief onderzoek, voorafgaande aan eventuele renovatiewerkzaamheden als men met de vermelde vermoedens in aanraking komt, deze vermoedens op te heffen.
