Heiligestraat 89, Tiel

**ASBESTINVENTARISATIE**

| Adres onderzoekslocatie: | Heiligestraat 89 te Tiel<br>Woning |
| Datum rapport: | 08-11-2023 |

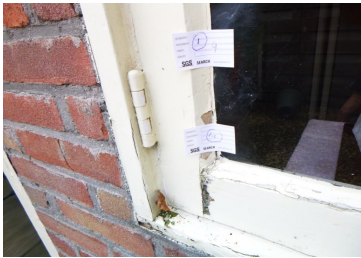
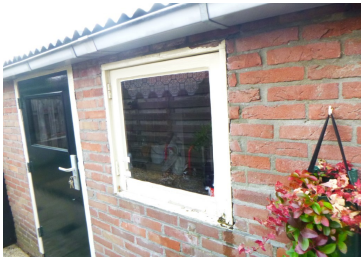
| Heiligestraat 89 te Tiel | | | | |
|---|---|---|---|---|
| Bronnummer | 1 | | | Niet asbesthoudend |
| Bron | Stopverf | | | |
| Ruimte | Schuur | | | |
| Locatie in Ruimte | Rond de beglazing | | | |
| Na optische analyse bleek het materiaal geen asbestvezels te bevatten in een percentage boven de detectiegrens van 0,1% w/w. | | | | |

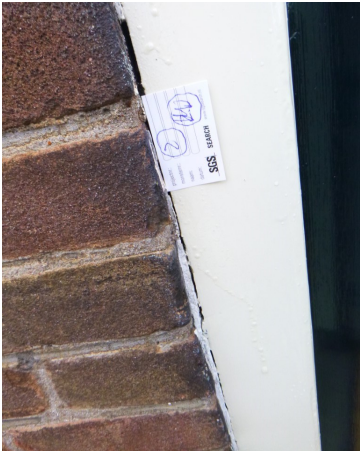
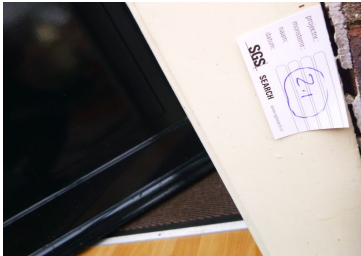
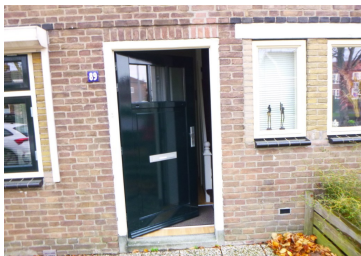
| Heiligestraat 89 te Tiel | | | | |
|---|---|---|---|---|
| Bronnummer | 2 | | Kit | Niet asbestosdors ✓ |
| Bron | | | Voorgevel | |
| Bouwlaag/niveau | | | Tussen kozijn en metselwerk | |
| Na optische analyse bleek het materiaal geen asbestvezels te bevatten in een percentage boven de detectiegrens van 0,1% w/w. | | | | |

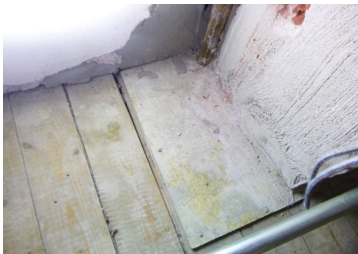
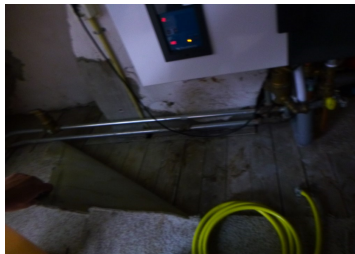
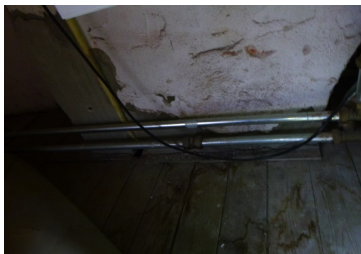
| Bronnummer | 3 |
| Bron | Plaatmateriaal |
| Ruimte | Zolder |
| Locatie in Ruimte | Onder afgekapte schoorsteen |
| Intact | Niet beschadigd |

| Monstercode | Type | Ruimte | Analyserapportnummer | Analyseresultaten |
|---|---|---|---|---|
| 0077148 | M | Zolder | MO-Jos Veldkamp-16-00023944-SL | 2-5 w/w % CHR |

Risicoklasse 2

Het materiaal is niet beschadigd en betreft een hechtgebonden toepassing. De kans op vezelmissie uit het materiaal bij normaal gebruik van de ruimte is gering.

Op korte termijn saneren is niet noodzakelijk, geadviseerd wordt het materiaal vóór sloop- of renovatiewerkzaamheden te saneren.

Tijdens de inventarisatie is er één asbesthoudende bron aangetroffen. Geadviseerd wordt om bron 3 voor sloop of renovatie te saneren.
