## Giessenlaan 32, Giessenburg

Asbestrapportage

**ASBESTINVENTARISATIE**  
conform Certificatieschema voor de Procescertificaten  
Asbestinventarisatie en Asbestverwijdering als bedoeld in de artikelen 4.27 en  
4.28 van de Arbeidsomstandighedenregeling

| Adres onderzoekslocatie: | Giessenlaan 32 te Giessenburg<br>Woning |

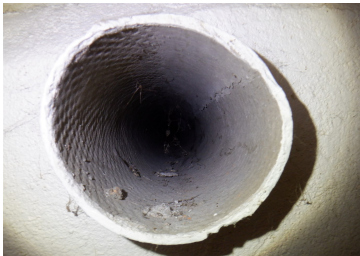
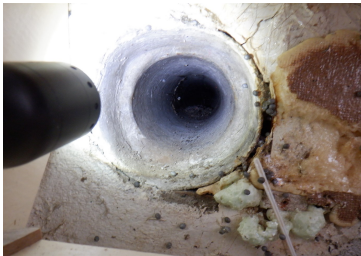
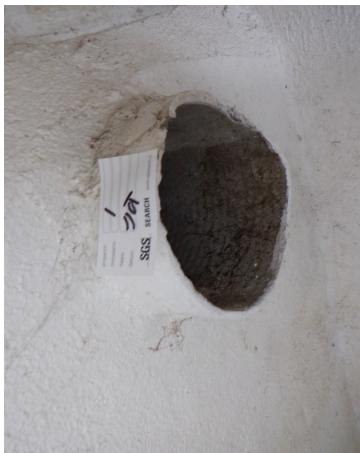
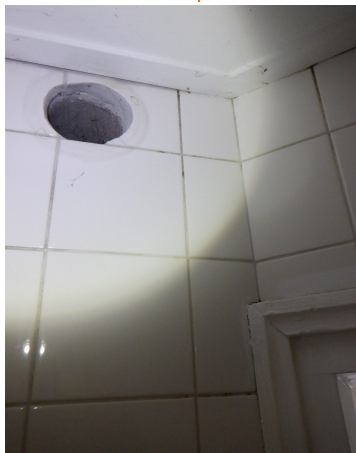
2.1.1 Overzicht bronnen

| Bron | Bron/ruimte | Saneringsklasse | Conclusie/Aanbeveling |
|---|---|---|---|
| 1 | Ontluchtingspijp/<br>Badkamer,<br>kelderkast | 2A | Het materiaal is niet beschadigd en betreft een hechtgebonden toepassing. De kans op vezelemisatie uit het materiaal bij normaal gebruik van de ruimte is gering. Op korte termijn saneren is niet noodzakelijk, geadviseerd wordt het materiaal vóór sloop- of renovatiewerkzaamheden te saneren. |

Er is tijdens de inventarisatie één asbesthoudende bron aangetroffen. Het aangetroffen asbesthoudende materiaal hoeft niet op korte termijn te worden gesaneerd. Geadviseerd wordt om deze voor sloop- en of renovatiewerkzaamheden te saneren.
