## Zonnebloemstraat 6, Tiel

**ASBESTINVENTARISATIE**

| Adres onderzoekslocatie: | Zonnebloemstraat 6 te Tiel<br>Woning |

### SAMENVATTING EN CONCLUSIE

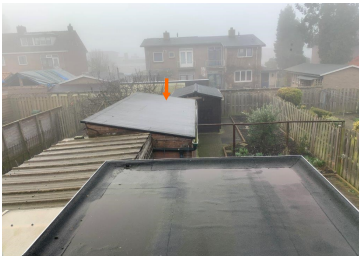
| Zonnebloemstraat 6 te Tiel | | | | |
|---|---|---|---|---|
| Bron | Dakleer | | | Niet asbesthoudend ✓ |
| Na optische analyse bleek het materiaal geen asbestvezels te bevatten in een percentage boven de detectiegrens van 0,1% w/w. | | | | |

Dakleer op dak berging.

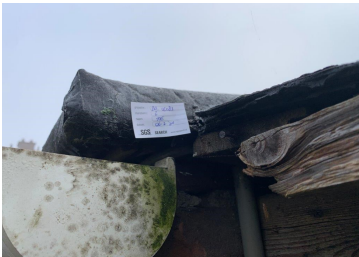
| Zonnebloemstraat 6 te Tiel | | | | |
|---|---|---|---|---|
| 0538215 | M | berging, dak rechtsachter | AMM24-01863 | <0,1 w/w % |

Locatie monsternamen.
