## Sleutelbloem 91, Culemborg

### ASBESTINVENTARISATIE

| Adres onderzoekslocatie: | Steutelbloem 91 te Culemborg |

In opdracht van KleurrijkWonen is een asbestinventarisatie uitgevoerd aan de Sleutelbloem 91 te Culemborg.

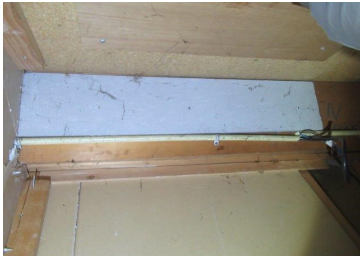
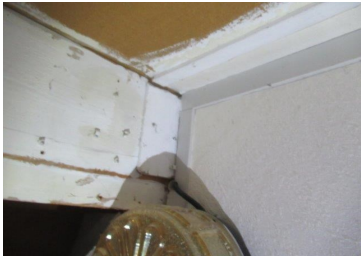
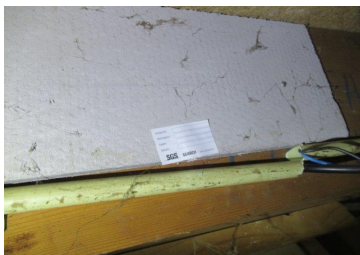
| Sleutelbloem 91 te Culemborg | | | | |
|---|---|---|---|---|
| Bronnummer | | | 1 | |

| Sleutelbloem 91 te Culemborg | | | | |
|---|---|---|---|---|
| Bron | | | Plaatmateriaal | |
| Ruimte | | | Zolder | |
| Locatie in Ruimte | | | Tegen dak | |
| Bevestigingsmethode | | | Gespijkerd | |
| Intact | | | Niet beschadigd | |
| Aard van materiaal | | | Niet hechtgebonden | |
| 0712814 | M | Zolder | AMM22-13781 | 15-30 w/w % AMO |
| Risicoklasse 2A | | | | |
| Het materiaal betreft een niet hechtgebonden toepassing. Het materiaal is niet beschadigd, waardoor de kans op vezelmissie bij normaal gebruik van de ruimte gering is. | | | | |

| Sleutelbloem 91 te Culemborg | | | | |
|---|---|---|---|---|
| Op korte termijn saneren is niet noodzakelijk, geadviseerd wordt het materiaal vóór sloop- of renovatiewerkzaamheden te saneren. | | | | |

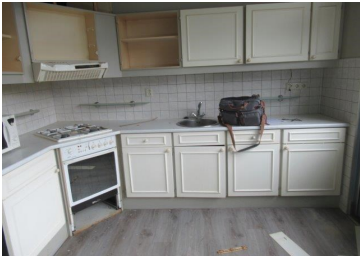
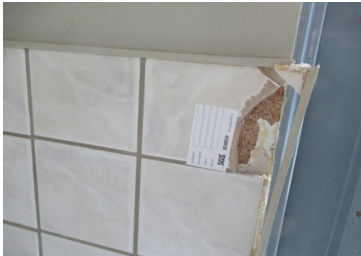
| Sleutelbloem 91 te Culemborg | | | | |
|---|---|---|---|---|
| Bronnummer | 2 | | <div>Het asbestvrij is! </div> | |

| Sleutelbloem 91 te Culemborg | | | | |
|---|---|---|---|---|
| Bron | Tegellijm | | | |
| Ruimte | Keuken | | | |
| Locatie in Ruimte | Achter wandtegels | | | |
| 0712812 | M | Keuken | AMM22-13781 | <0,1 w/w % |
| Na optische analyse bleek het materiaal geen asbestvezels te bevatten in een percentage boven de detectiegrens van 0,1% w/w. | | | | |
