## Johannes Wigeliusstraat 33, Tricht

## Asbestinventarisatie conform bijlage XIIIa van Art. 4.27 ARBO-regeling

**Johannes Wigeliusstraat 33 4196 AH Tricht - Woning**

Johannes Wigeliusstraat 33 te Tricht  
RFI-18-00000017-SI  
04-01-2018

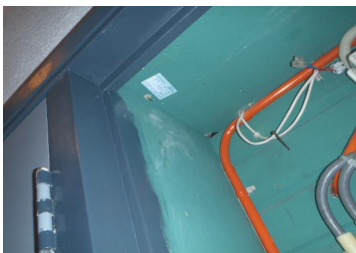
**Johannes Wigeliusstraat 33 te Tricht**  
**1**  
**Meterkast**  
**Begane grond**

| Toepassing(en) | |
|---|---|
| Toepassing / ruimte | Plaatmateriaal / Meterkast |
| Analysesresultaat | 2 - 5 w/w % CHR |
| <b>Risicoklasse</b> | <b>2</b> |
| Conclusie en Aanbevelingen | Het materiaal betreft een hechtgebonden toepassing maar is licht beschadigd. Bij onkundig gebruik van de ruimte is er kans op vezelemissie. Geadviseerd wordt om het materiaal op korte termijn te saneren. |
