## Grotebrugse Grintweg 111, Tiel

### ASBESTINVENTARISATIE

| Adres onderzoekslocatie: | Grotebrugse Grintweg 111 te Tiel<br>Woning |

### SAMENVATTING EN CONCLUSIE

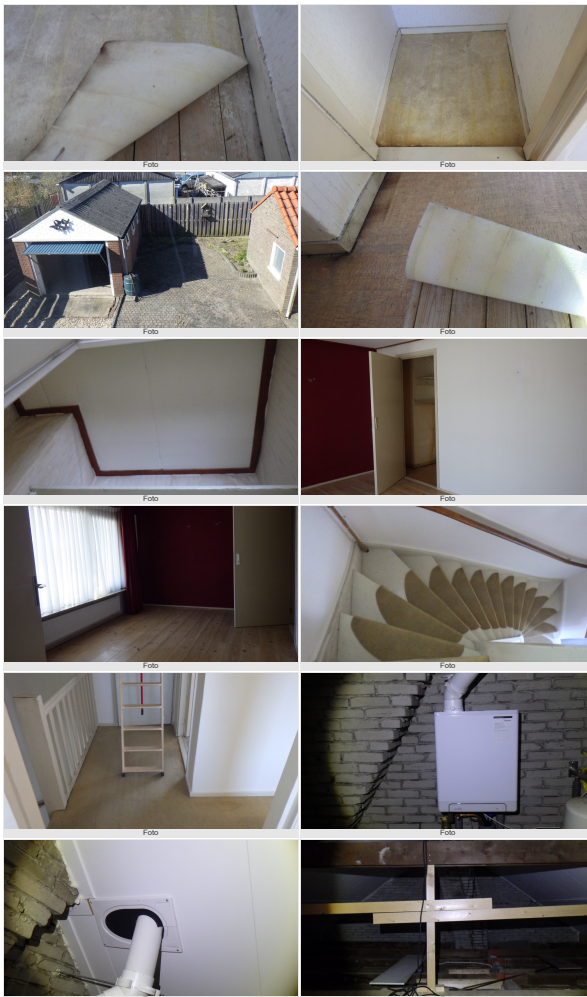
| Bron | Bron/ruimte | Saneringsklasse | Conclusie/Aanbeveling |
|---|---|---|---|
| 1 | Golfplaat / Garage | 2 | Het materiaal is niet beschadigd en betreft een hechtgebonden toepassing. De kans op vezelemisatie uit het materiaal bij normaal gebruik van de ruimte is gering. Op korte termijn saneren is niet noodzakelijk, geadviseerd wordt het materiaal vóór sloop- of renovatiewerkzaamheden te saneren. |

| Productspecificatie | Asbestcement golfplaat |
| Hoeveelheid asbest | 18 m² |

| Beschadiging | Niet |

1 Golfplaat

Tijdens het onderzoek is 1 asbesthoudende bron aangetroffen. Op korte termijn saneren is niet noodzakelijk, geadviseerd wordt het materiaal vóór sloop- of renovatiewerkzaamheden te saneren.
