**Koningin Wilhelminastraat 9,
Schoonrewoerd**

Asbestrapportage

ASBESTINVENTARISATIE
conform Certificatieschema voor de Procecertificaten Asbestinventarisatie en
Asbestverwijdering als bedoeld in artikel 4.26 van de Arbeidsomstandighedenregeling

Opdrachtgever:	KleurrijkWonen
Adres onderzoekslocatie:	Koningin Wilhelminastraat 9 te Schoonrewoerd Woning
Opdrachtnemer:	SGS Search Ingenieursbureau B.V. (07-D070109)
Deskundig Inventariseerder Asbest (DIA):	Susanne van Zanten (51E-221223-412131)
Intern Projectverantwoordelijke (IP):	Cindy van Dalen
Technisch Eindverantwoordelijke (TE):	Paul Verbossen (51E-150923-513015)
Datum rapport	19-05-2025 - geldig tot 19-05-2028 (*)
Status rapport:	Definitief
Werkordernummer:	24.25.03398

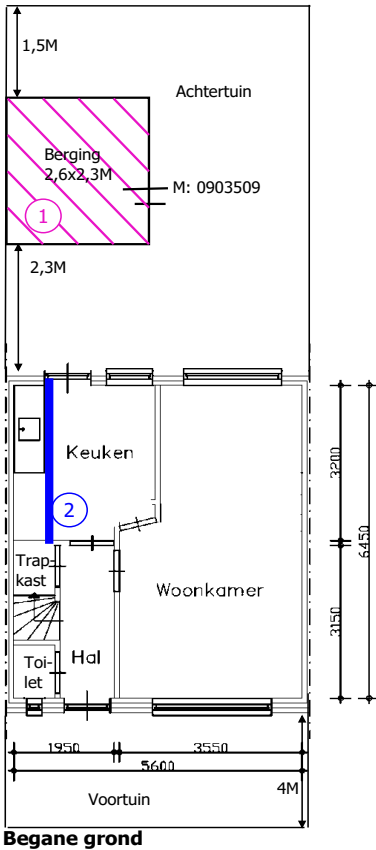
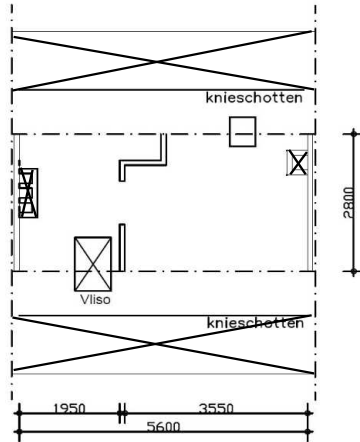
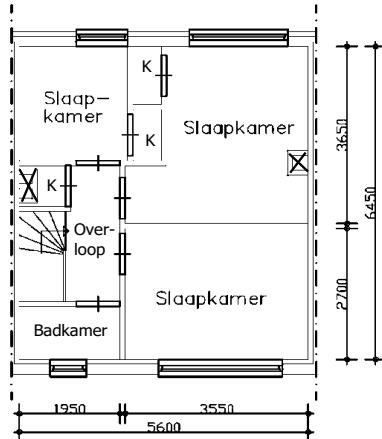
BIJLAGE | PLATTEGROND(EN)

RENVOOI	
1:	Zeil
2:	Ontluchtingspijp (met referentie)
M:	Monsterlocatie
⊗	Niet onderzocht
Tekening is inspectiegebied

Tweede verdieping

Eerste verdieping
