## ASBESTINVENTARISATIE

| Adres onderzoekslocatie: | Weide 11 te Leerdam |

In opdracht van KleurrijkWonen is een asbestinventarisatie uitgevoerd aan de Weide 11 te Leerdam.

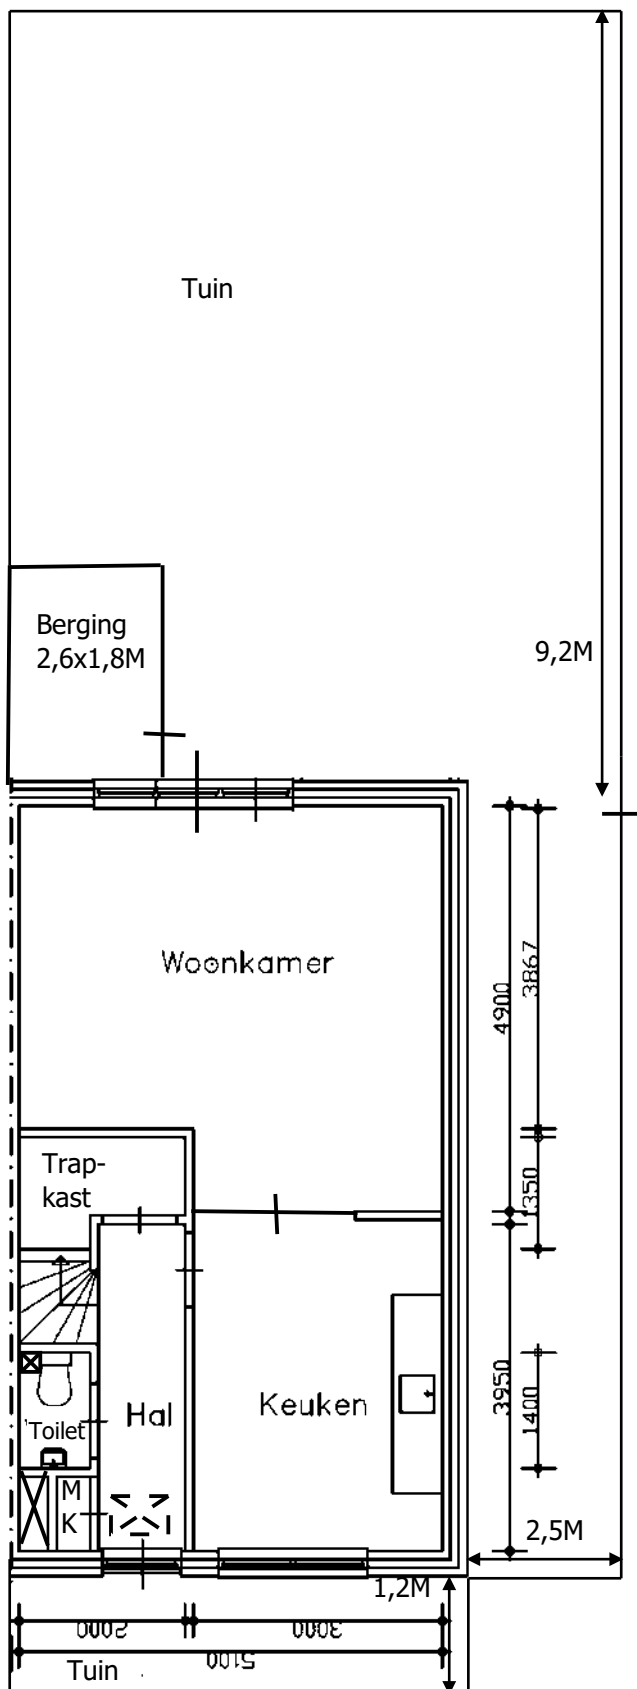
**Begane grond**

| RENVOOI |
|---|
| <div> <div></div> <div>: Niet onderzocht</div> </div> <div>Tekening is inspectiegebied</div> |
