## M J Veder van Hobokenstraat 13, Noordeloos

### ASBESTINVENTARISATIE

| Adres onderzoekslocatie: | M J Veder van Hobokenstraat 13 te Noordeloos<br>Woning |

### SAMENVATTING EN CONCLUSIE

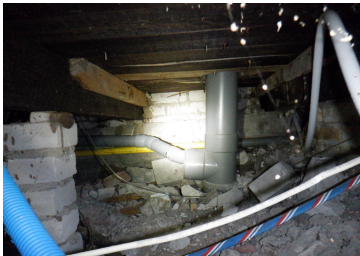
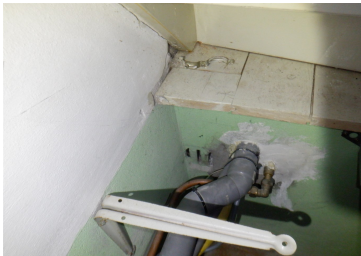
| M J Veder van Hobokenstraat 13 te Noordeloos | | |
|---|---|---|
| Bron | Asbestcementpijp | |
| Ruimte | trapkast/kruipruimte | |
| Locatie in Ruimte | vanuit de trapkast onder de vloer door naar de buitengevel | |
| Intact | Niet beschadigd | |
| Aard van materiaal | Hechtgebonden | |
| Het materiaal is niet beschadigd en betreft een hechtgebonden toepassing. De kans op vezelemissie uit het materiaal bij normaal gebruik van de ruimte is gering. | | |

| M J Veder van Hobokenstraat 13 te Noordeloos | | |
|---|---|---|
| Als men besluit om de bron te saneren dan dient de bron nog bemonsterd te worden. | | |
| Op korte termijn saneren is niet noodzakelijk, geadviseerd wordt het materiaal vóór sloop- of renovatiewerkzaamheden te saneren. | | |

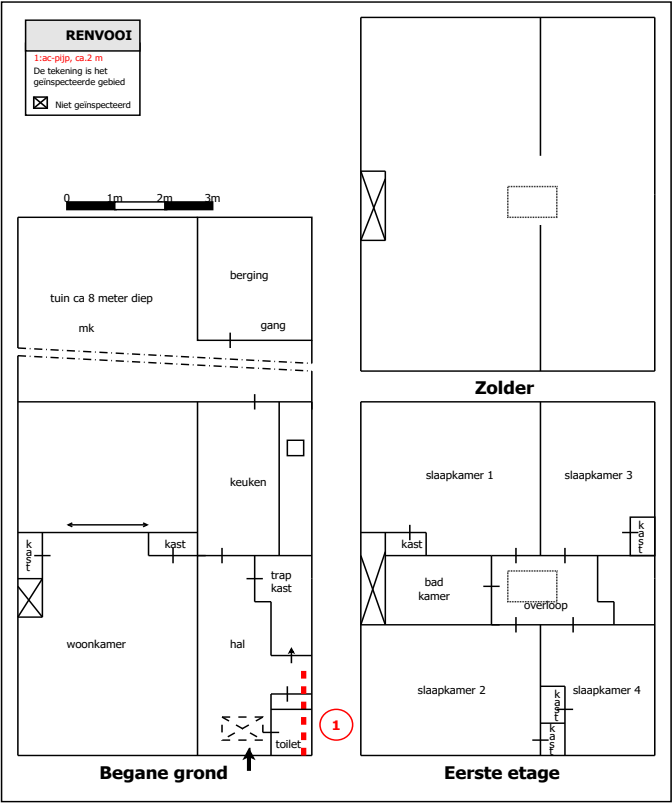
### BIJLAGE I PLATTEGROND(EN)

Gebouw: M J Veder van Hobokenstraat 13 te Noordeloos
