## ASBESTINVENTARISATIE

| Adres onderzoekslocatie: | Kamille 55 te Culemborg<br>Woning |
| Werkordernummer: | 24.25.05642 |

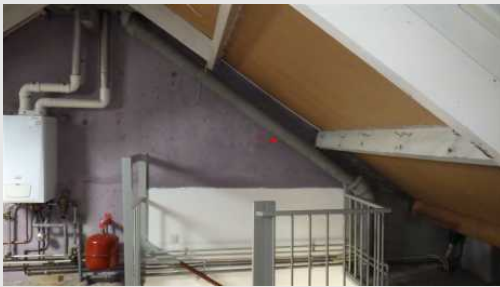
### 1 Ontluchtingspijp

Overzichtsfoto zolder
