## ASBESTINVENTARISATIE

| Adres onderzoekslocatie: | Spartaveld 80 te Leerdam<br>Woning |
| Datum rapport | 09-09-2025 - geldig tot 09-09-2028 (*) |
| Werkordernummer: | 24.25.06453 |

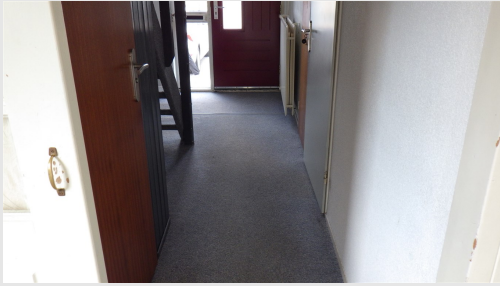
### 1 Onderlaag zeil

Overzichtsfoto

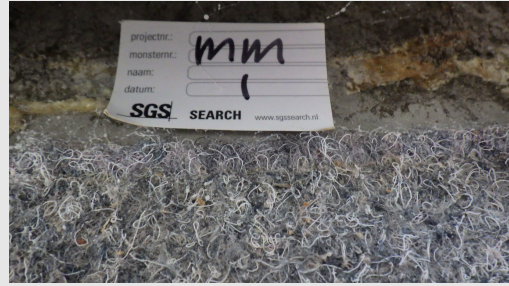
Monsterlocatie

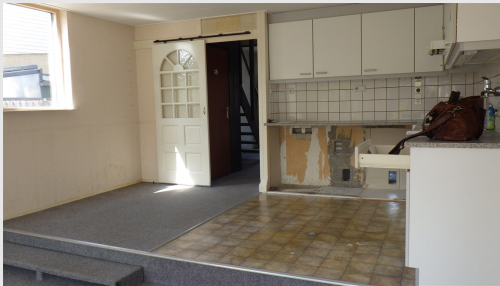
### 2 Onderlaag zeil

Overzichtsfoto

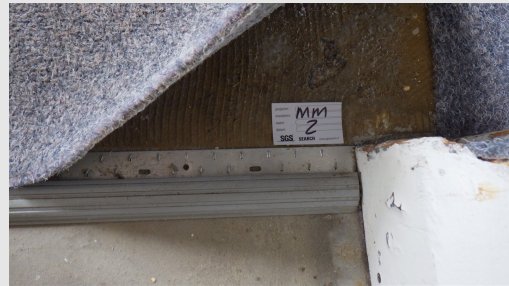
Monsterlocatie
