## ASBESTINVENTARISATIE

| Adres onderzoekslocatie: | Badhuisplein 14 te Tiel<br>Woning |
| Datum rapport | 23-07-2025 - geldig tot 23-07-2028 (*) |
| Werkordernummer: | 24.25.05875 |

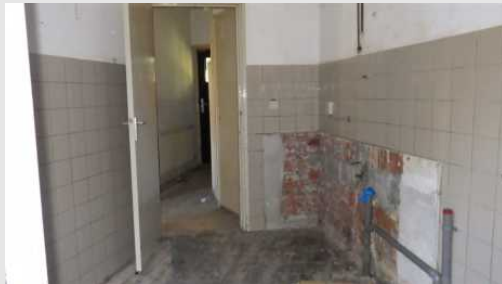
Overzichtsfoto keuken

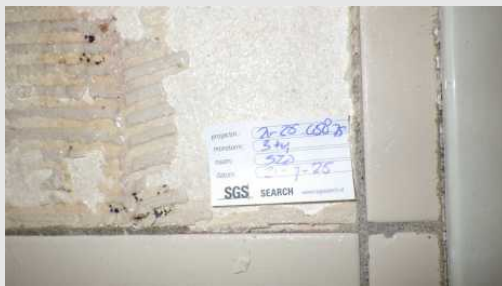
Monsterlocatie keuken
